**LAPORAN AKHIR
PENELITIAN DOSEN MANDIRI**

**ANALISA KERUSAKAN *TIE ROD* KENDARAAN
TRUK DYNA 130 HT**

**PROGRAM STUDI TEKNIK MESIN
INSTITUT TEKNOLOGI INDONESIA**

2023

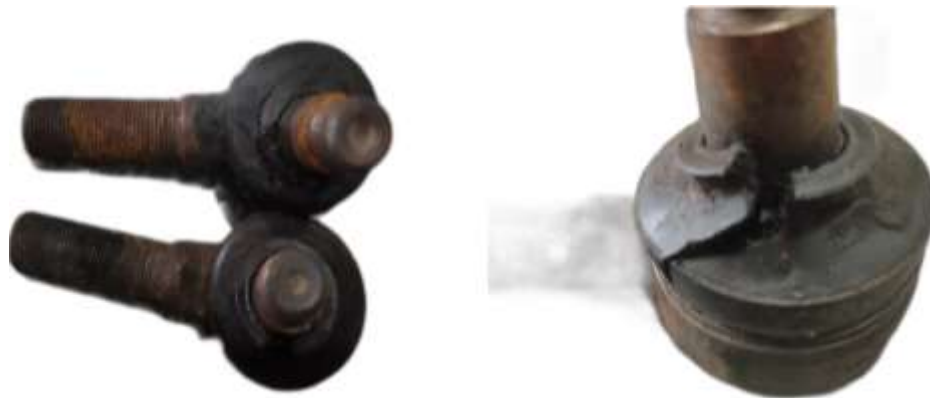
Bagian *tie rod* diperiksa secara visual dengan hati-hati untuk menghindari kerusakan pada daerah yang rusak (Gambar 3.1). Bagian yang rusak dari *tie rod* dibersihkan sebelum pemeriksaan mikroskopis, dokumentasi foto, analisis kimia dan pengukuran kekerasan pada permukaan yang ruak dan daerah sekitar yang rusak.

Gambar 3.1. *Tie rod* Truk DYNA 130 HT yang rusak

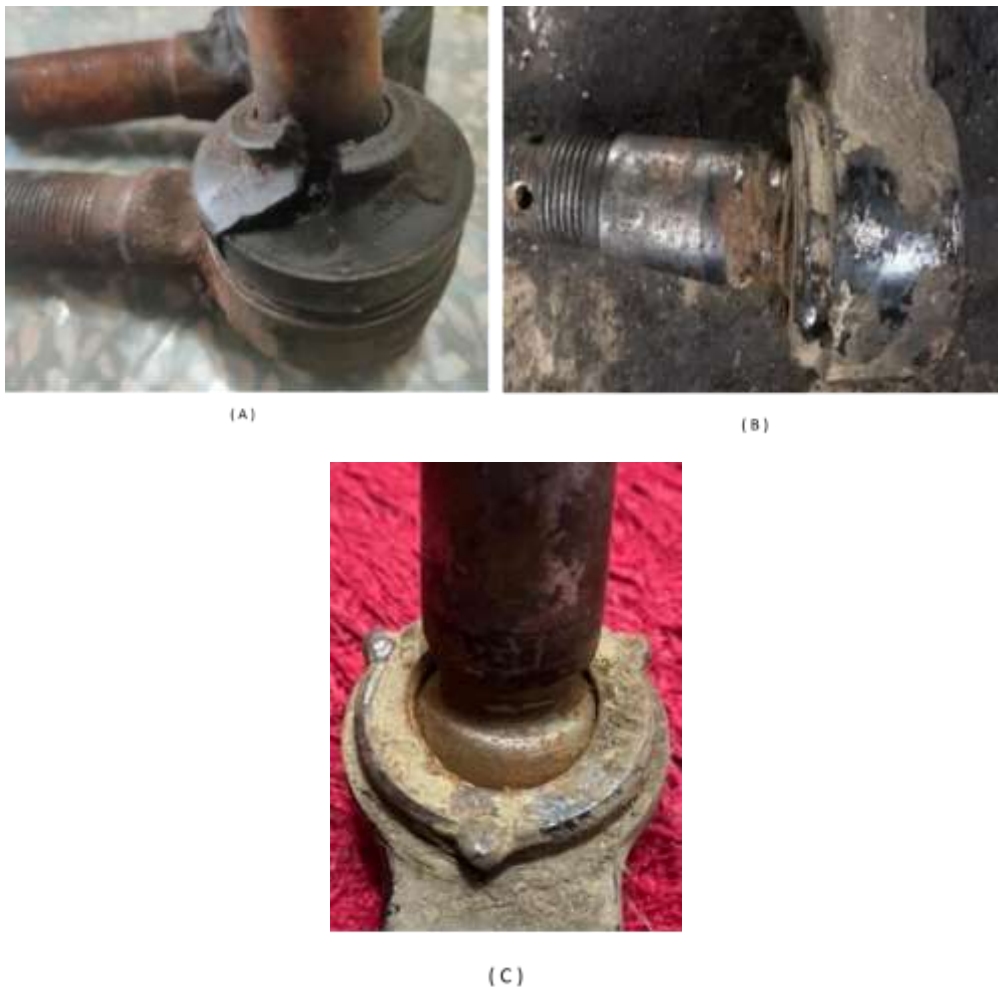
Gambar 4.1. *Tie Rod* Truk DYNA 130HT yang mengalami kerusakan.

Gambar 4.1. memperlihatkan kerusakan yang terjadi pada *tie rod* terutama pada bagian *seal ball joint* dan *housing ball joint*. Seal yang robek (Gambar 4.1. A) terjadi akibat adanya gaya yang berlebih melawati kekuatan material seal. Menurunnya kekuatan seal dapat disebabkan oleh adanya panas yang timbul akibat gesekan antara

ball joint dan *housing ball joint*. Selain itu, gaya berlebih yang terjadi dapat ditimbulkan dari kondisi medan jalanan yang rusak dan beban yang tidak sesuai dengan apa yang sudah ditetapkan. Gambar 4.1 B memperlihatkan *housing ball joint* yang rusak. Kemungkinan penyebabnya adalah masuknya partikel-partikel kecil seperti air, pasir, kotoran, dan lain-lain yang secara drastis akan menyebabkan gesekan, sehingga pada waktu tertentu, gesekan menghasilkan retakan yang berujung pada kegagalan. Sementara pada gambar 4.1. C memperlihatkan kerusakan yang terjadi di bagian dalam komponen *ball joint*, dimana *ball joint* mengalami keausan saat digerakan. Ini terjadi dikarenakan adanya keausan di dalam permukaan *ball joint*. penyebab utama keausan ialah gesekan dan tekanan antara dua benda yang terjadi terus-menerus yang menyebabkan hilangnya partikel suatu benda. Faktor-faktor yang mempengaruhi keausan adalah kecepatan, tekanan, kekasaran permukaan, dan kekerasan bahan.

udara) maka fasa perlit yang terbentuk semakin banyak, akibatnya kekerasan pada *tie rod* yang rusak meningkat. Hasi ini juga didukung dari pengamatan secara visual, keausan terjadi karena aksi gaya dinamis elemen satu dengan yang lain di dalam *ball joint*. Lamanya waktu gesekan yang terjadi akan menyebabkan terkikisnya bagian material, sehingga menyebabkan munculnya celah antara ball joint dengan housing yang menyebabkan kerengangan dan transfer gaya yang terjadi menjadi tidak maksimal.

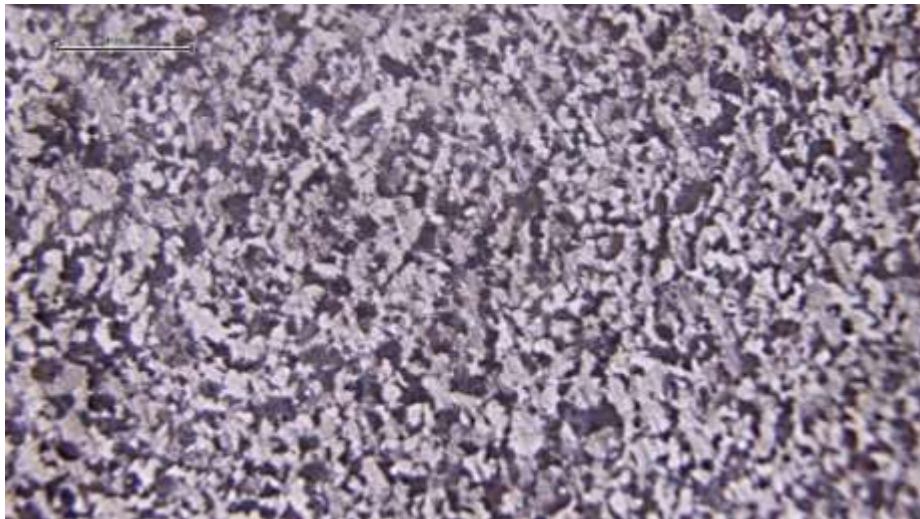
Pengujian strukturmikro dilakukan untuk memeriksa atau mengamati suatu bahan dibawah mikroskop optic yang bertujuan untuk menentukan serta mempelajari hubungan antara struktur mikro yang dihasilkan. Hasil strukturmikro yang dihasilkan dapat dilihat pada Gambar 4.2. Gambar tersebut menunjukkan terbentuknya fasa ferit (bagian yang terang) dan fasa perlit. Fasa perlit terdiri dari fasa ferit dan fasa sementit (bagian yang gelap) dengan bentuk butir *equiaksial* dan memanjang.

Gambar 4.2. Struktur mikro *Tie Rod* truk DYNA 130 HT dengan Pembesaran Optik 200x

Gambar tersebut menunjukkan adanya fasa ferit (bagian yang terang) dan fasa perlit. Fasa perlit terdiri dari fasa ferit dan fasa sementit (bagian yang gelap).

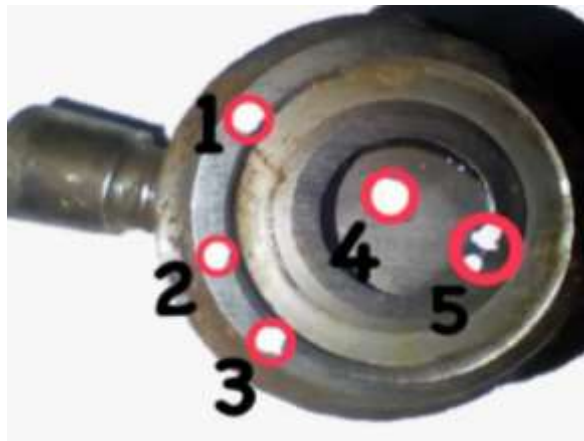
Gambar 4.3. Uji kekerasan mikro Vickers

Pengujian kekerasan dilakukan dengan pengambilan 5 titik pada *tie rod* truk DYNA 130 HT. Pengujian kekerasan ini menggunakan metode *micro Vickers Hardness* dengan alat uji METKON microhardness tester DUROLINE-M, beban yang di berikan 3Kgf (0,3N). Posisi penitikan kekerasan dapat dilihat pada gambar 4.3.

Berdasarkan tabel 4.2 hasil pengujian kekerasan Vickers menunjukkan hasil pengujian dengan rata-rata sebesar 358 HV. Jika dibandingkan dengan standar *mechanical properties* dari ASTM A307 menunjukkan bahwa nilai kekerasan yang di syaratkan sebelum penggunaan adalah 253 HV. Berdasarkan hasil tersebut terjadi perbedaan nilai kekerasan hasil pengujian pada material yang rusak selama penggunaan dibandingkan dengan material sebelum penggunaan. Peningkatan nilai kekerasan terjadi akibat adanya perubahan fasa yang terbentuk akibat panas yang ditimbulkan dari gesekan antara *ball joint* dan *housing ball joint*. Ketika temperatur panas yang ditimbulkan oleh gesekan tersebut mencapai temperatur austenite dan proses pendinginan yang realtif cepat (pendingina
