## ANALISA KERUSAKAN CONNECTING ROD PADA SEPEDA MOTOR SATRIA 120 CC

Ismojo<sup>1)</sup>, Putu Mahayana Santika<sup>2)</sup>, Khoirul Saleh<sup>3)</sup>.

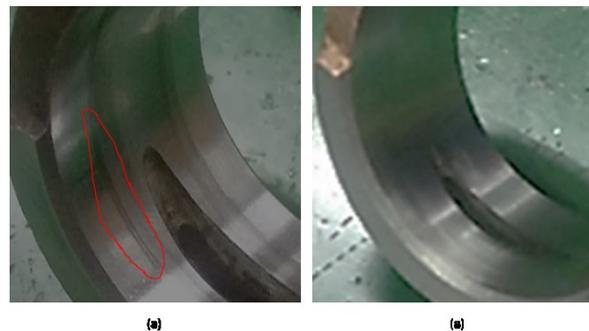
**Pengamatan Visual.** Gambar 1 memperlihatkan perbandingan *connecting rod big end* rusak dan baru. Pada Gambar 1 (a), memperlihatkan adanya goresan yang dalam ( yang di tandai dengan lingkaran merah) pada sebagian permukaan dalam *connecting rod big end*. Hal ini dapat disebabkan oleh adanya gesekan antara permukaan *roller bearing* dengan permukaan bagian dalam *connecting rod big end* sehingga menyebabkan keausan. Selain itu, kurangnya volume oli yang cukup, adanya debu asing atau kotoran yang bersifat abrasif dan adanya partikel logam yang masuk dapat tertanam di lapisan bantalan babit yang lembut dan membentuk sebagian permukaan yang lebih tinggi. Pada saat volume oli berkurang akan menyebabkan gesekan pada permukaan bantalan sehingga terjadi pemanasan singkat (*hot – short*) [8]. Hal ini diperkuat oleh adanya tingkat kerusakan dan keausan di sebagian atau seluruh permukaan bantalan dengan kerusakan yang bertambah secara kontinyu (progresif) akibat bertambahnya serpihan partikel yang dihasilkan dari aliran oli yang mengalir melalui mesin.

Gambar 1. Foto makro (a) *connecting rod big end* yang rusak (tanda merah) dan (b) *connecting rod big end* baru.

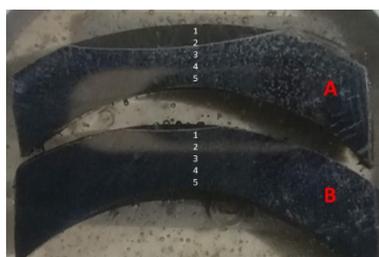
**Kekerasan.** Tujuan dari pengujian kekerasan adalah untuk mengetahui ketahanan suatu material menahan deformasi plastis. Gambar 2 memperlihatkan lokasi titik pengujian yang dilakukan pada *connecting rod big end* yang rusak dengan yang baru, menggunakan alat uji mikro Vickers. Hasil pengujian dapat dilihat pada Tabel 2.

Gambar 2. Lokasi titik pengujian kekerasan pada ; A; *connecting rod big end* rusak dan B *connecting rod big end* baru

Pembentukan lapisan fluida dipermukaan *connecting rod big end* sangat bergantung pada kecepatan rotasi yang tinggi antara batang (*rod*) dan poros engkol (*crankshaft*). Kecepatan relatif antara dua profil yang dilumasi membentuk irisan cairan yang memastikan pelumasan yang tepat, sehingga kontak langsung yang tidak diinginkan dapat dihindari [3]. Ketika pelumasan tidak sempurna maka akan terjadi kontak antara dua profil permukaan dan akan menyebabkan terjadinya pemanasan singkat. Pemanasan singkat yang terjadi terus – menerus akan menyebabkan menurunnya sifat mekanik material. Hal ini diperkuat dengan hasil uji kekerasan yang diperlihatkan pada Tabel 2. Untuk mengetahui penyebab menurunnya sifat mekanik logam dapat dijelaskan dengan perubahan struktur mikro pada material.

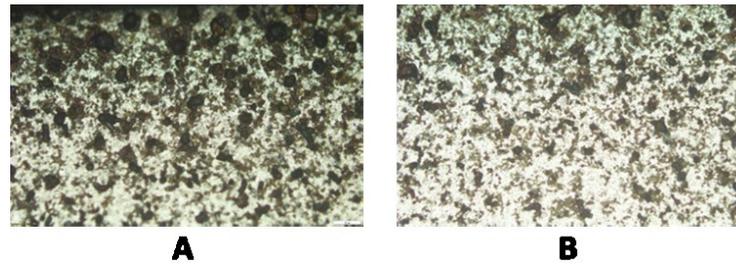
**Struktur mikro.** Tujuan utama pengujian struktur mikro adalah membantu mengembangkan hubungan antara struktur mikro material dan sifatnya. Gambar 3 memperlihatkan perbandingan struktur mikro antara *connecting rod big end* rusak dan baru. Struktur mikro dari material *connecting rod big end* terdiri dari fasa ferit (daerah yang putih) dan fasa perlit (daerah yang gelap) [9]. Tidak ada perubahan fasa yang terjadi antara *connecting rod big end* yang rusak dan yang baru, namun terlihat perbedaan dari ukuran butirnya. Ukuran butir pada *connecting rod big end* yang rusak lebih besar jika dibandingkan dengan *connecting rod big end* yang baru. Hasil ini sejalan dengan hasil yang diperoleh dari uji kekerasan dan pengamatan visual

Gambar 3. Struktur mikro : A; *connecting rod big end* rusak dan B; *connecting rod big end* baru dengan pembesaran 200 x.
