LAPORAN AKHIR PENELITIAN

KAJIAN FASILITAS PEDESTRIAN, KORIDOR, TANGGA DAN RAM DI BANGUNAN STASIUN PASAR SENEN BAGI PENGGUNA DISABILITAS

PROGRAM STUDI ARSITEKTUR
INSTITUT TEKNOLOGI INDONESIA
TANGERANG SELATAN
2022

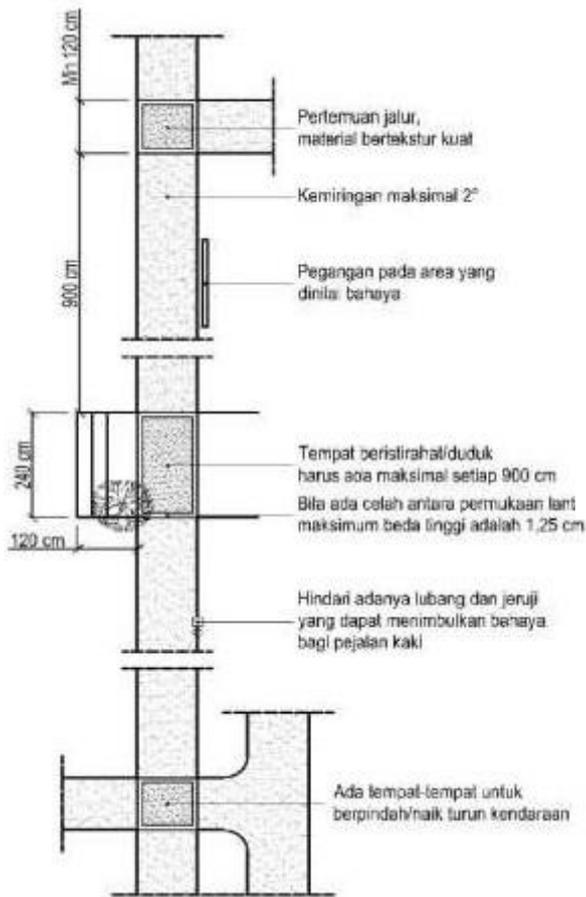
Penting bagi penghentian roda kendaraan dan tongkat tuna netra ke arah-area yang berbahaya. Tepi pengaman dibuat setinggi minimum 10 cm dan lebar 15 cm sepanjang jalur pedestrian.

Gambar 3.8 Prinsip pedestrian (Sumber : Peraturan Menteri PUPR No. 14 Tahun 2017)

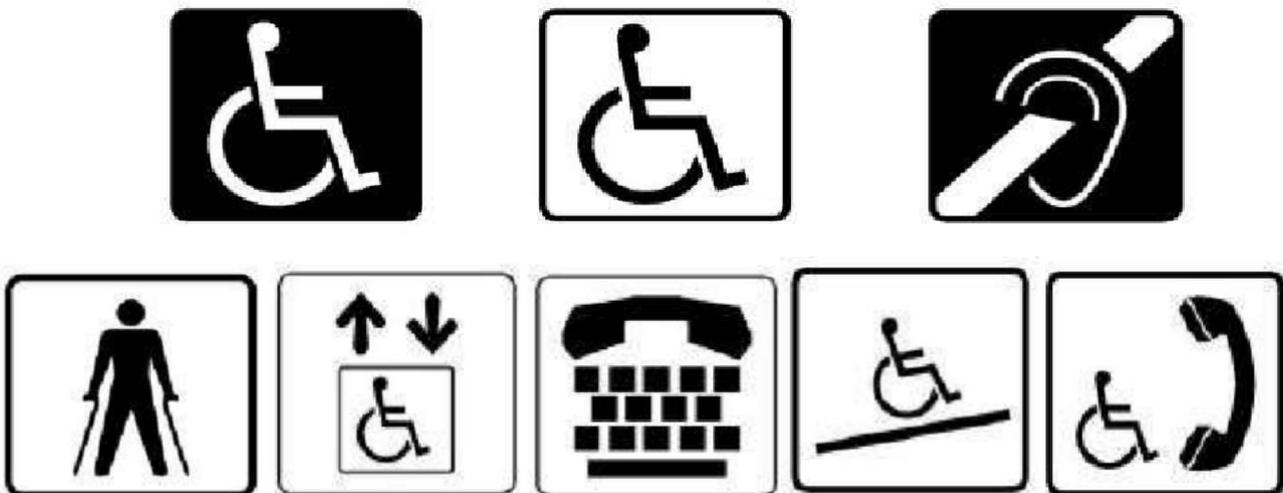
- Penempatan yang sesuai dan tepat serta bebas pandang tanpa penghalang.
- Satu kesatuan sistem dengan lingkungannya.
- Cukup mendapat pencahayaan, termasuk penambahan lampu pada kondisi gelap.
- Tidak mengganggu arus (pejalan kaki dll) dan sirkulasi (buka/tutup pintu,dll).

Gambar 3.39 Simbol Penanda
(Sumber : Peraturan Menteri PUPR No. 14 Tahun 2017)

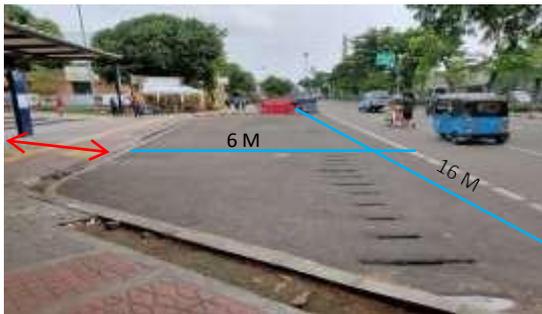
Gambar 4.5 Area *Drop off* penumpang
(Sumber : Hasil survey, 2021)

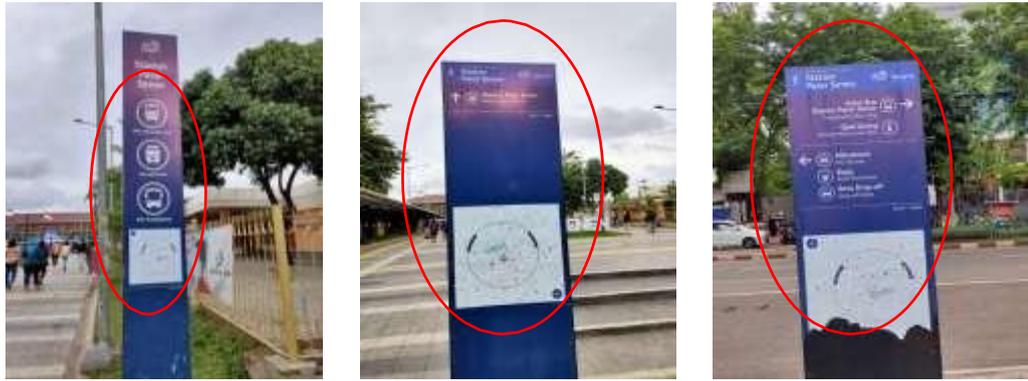
Gambar 4.8 Penanda atau *Signage* di Stasiun Pasar Senen
(Sumber : Hasil survey, 2021)

Pada area plaza stasiun Pasar Senen terdapat beberapa titik *signage* yang menyampaikan beberapa informasi kepada pengunjung. Pada gambar 4.8 adalah *signage* yang memberikan informasi tentang nama tempat tersebut, juga tentang fasilitas apa saja yang tersedia di tempat tersebut. Dalam gambar terdapat nama stasiun Pasar Senen, dan logo kereta yang menunjukkan jenis jenis kereta yang tersedia dan juga logo bis yang menunjukkan bahwa area tersebut dapat digunakan untuk tempat pemberhentian bis Transjakarta. Dalam *signage* tersebut juga terdapat *mini* peta yang menunjukkan posisi stasiun Pasar Senen berada.

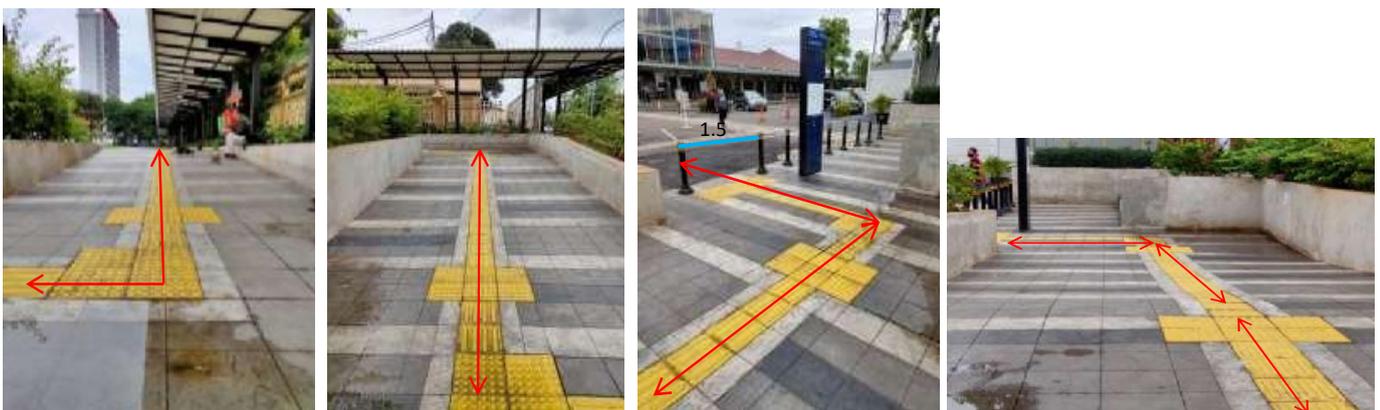
Gambar 4.9 Pembatas pedestrian (Sumber : Hasil survey, 2021)

Pada sisi ujung timur pedestrian terdapat ram yang di khususkan untuk pengguna kuris roda. Ram menggunakan material yang sama dengan pedestrian dan menggunakan *guiding block* yang sama. Ram tersebut memiliki lebar 3.5 m dengan desain ram yang berbelok dan memiliki kemiringan 7°. Pada sisi kanan dan kiri ram terdapat taman dengan ketinggian yang sejajar dengan taman pedestrian. Pada ujung ram terdapat besi pembatas pedestrian dengan lebar lubang 90 cm untuk pejalan kaki, dan lebar 1.5 m untuk pengguna kursi roda

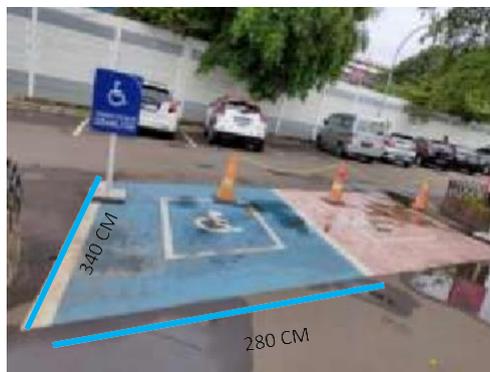
Gambar 4.10 Tempat parkir difabel (Sumber : Hasil survey, 2021)

Tempat parkir khusus disabilitas memiliki ukuran lebar 2.8 m x 3.4 m, dengan posisi diagonal. Tempat parkir tidak memiliki ram trotoir dan pedestrian yang menghubungkan dengan bangunan utama, sehingga calon penumpang disabilitas harus berjalan dari tempat parkir menuju bangunan stasiun sejauh $\pm 25-30m$, atau dapat langsung berhenti di *drop off* stasiun Pasar Senen. Tempat parkir khusus disabilitas sudah memiliki simbol tanda parkir bagi disabilitas, ditambah dengan penggunaan warna yang berbeda di area parkir tersebut. Area parkir di stasiun Pasar Senen menggunakan material aspal dengan kondisi permukaan yang tidak semuanya rata, pada area parkir difabel terdapat sedikit gundukan pada permukaan parkir.

- Peraturan Menteri PUPR No. 14 Tahun 2017 untuk kapasitas parkir 76-100, wajib menyediakan 4 tempat parkir khusus disabilitas. Di stasiun Pasar Senen hanya terdapat 1 tempat parkir khusus disabilitas, dimana masih belum mencukupi standar jumlah tempat parkir disabilitas seperti yang sudah ditetapkan pemerintah.

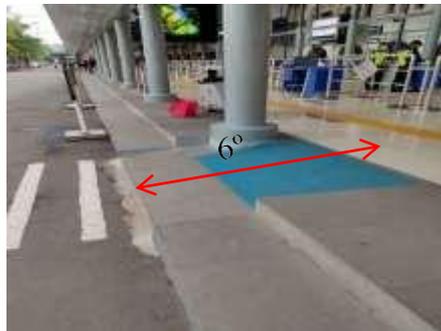
Gambar 4.11 Ram area drop off

tunggu atau ruang keberangkatan. Ram tersebut memiliki lebar 2 m, panjang ram 1.5 m, dan kemiringan 6°

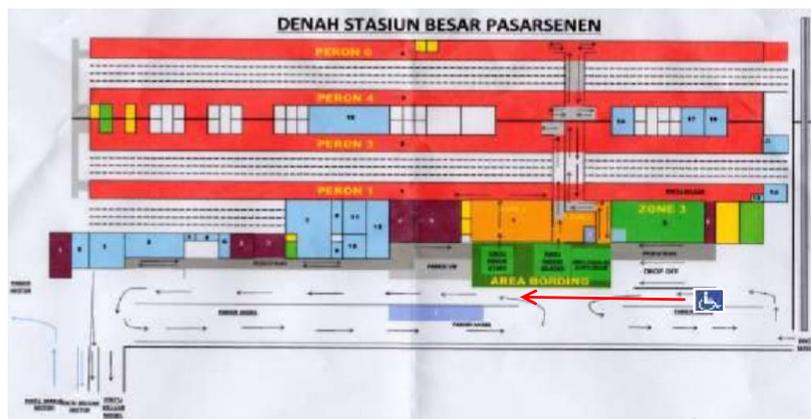
Gambar 4.13 Posisi tempat parkir disabilitas dan arah menuju ke ruang tunggu

- Memiliki total 98 tempat parkir mobil.
- Memiliki 1 tempat parkir disabilitas .
- Tempat parkir khusus disabilitas memiliki ukuran lebar 2.8 mx 3.4 m.
- Tempat parkir tidak memiliki ram trotoir dan pedestrian yang menghubungkan dengan bangunan utama, sehingga calon penumpang disabilitas harus berjalan dari tempat parkir menuju bangunan stasiun sejauh $\pm 25-30m$, atau dapat langsung berhenti di *drop off* stasiun Pasar Senen.
- Memiliki simbol tanda parkir bagi disabilitas, ditambah dengan penggunaan warna yang berbeda di area parkir tersebut.

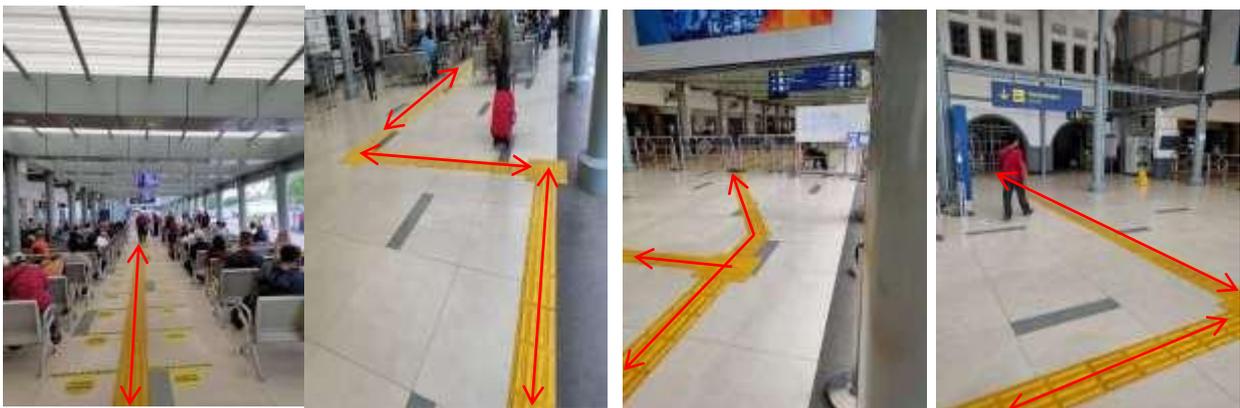
Gambar 4.14 Penempatan Guide block (Sumber : Hasil survey, 2021)

Di jalur keberangkatan terdapat meja petugas yang digunakan untuk memeriksa identitas dan tiket penumpang, juga dilakukan pemeriksaan pada suhu tubuh, surat rapid tes hingga pemeriksaan pada barang bawaan penumpang. Penumpang diharuskan mengantri ketika melakukan proses *ckeck-in* dan berbaris di garis antrian yang sudah disediakan. Ruang tunggu keberangkatan memiliki kapasitas yang mampu menampung 112 penumpang, namun saat masa pandemi kapasitas tempat duduk dibatasi hanya 50%. Tempat duduk ruang tunggu penumpang disusun berbaris dan terdapat 2 baris tempat duduk, masing masing baris terdiri dari 14 set kursi duduk, dan masing masing set terdiri dari 4 kursi. Diantara 2 baris kursi terdapat koridor dengan lebar 2.05 m yang digunakan untuk jalur lalu lalang pengguna stasiun, sisi kanan dan kiri baris tempat duduk juga terdapat koridor dengan lebar 1.2 m.

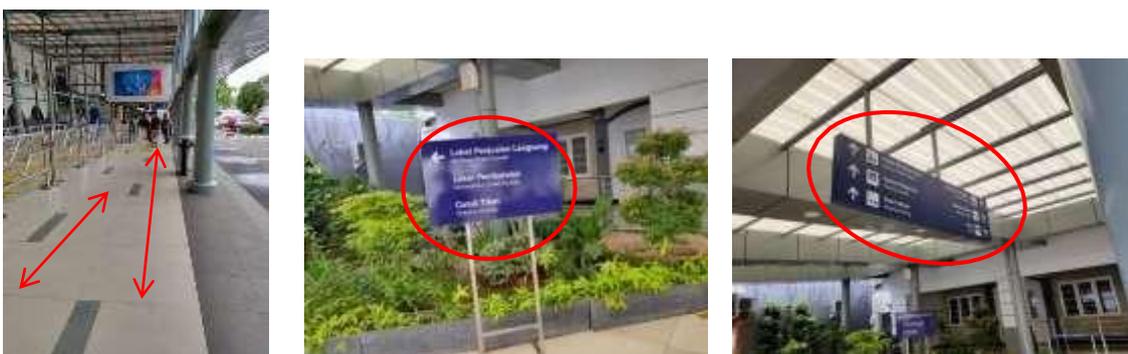
Gambar 4.15 Signage di koridor (Sumber : Hasil survey, 2021)

Ruang keberangkatan stasiun Pasar Senen memiliki fasilitas *signage* penunjuk arah. Sign penunjuk arah terlihat pada gambar 3.30 yang berisi informasi tentang arah menuju loket penjualan, mushalla, toilet, pelayanan pelanggan, dll. Signage penunjuk arah dibuat dengan background berwarna biru tua dan warna cerah digunakan untuk penulisan huruf dan simbol.

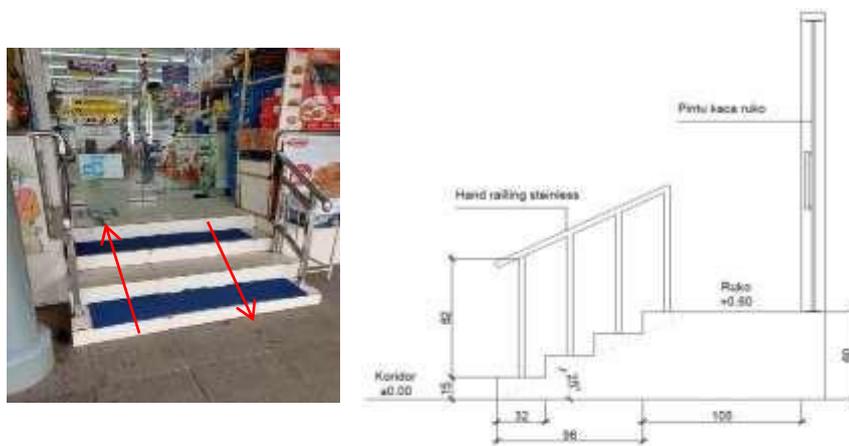
Gambar 4.16 Tangga di area penunjang (Sumber : Hasil survey, 2021)

Lantai ruko berada 60 cm lebih tinggi dari lantai koridor, dan terdapat tangga sebagai akses naik ke ruko, ukuran anak tangga seperti pada gambar 3.32. Terdapat *hand railing* sebagai pengaman saat menaiki atau menuruni tangga, *hand railing* memiliki ketinggian 86 cm dari anak tangga dan terbuat dari material stainless. Setelah anak tangga teratas terdapat area bordes berukuran 180 x 105 cm. Pintu minimarket dan resto terbuat dari kaca tempered, memiliki 2 daun pintu dengan ukuran masing masing 90 x 200 cm, dengan 2 arah bukaan dan menggunakan handle stainless sepertigambar 3.30.

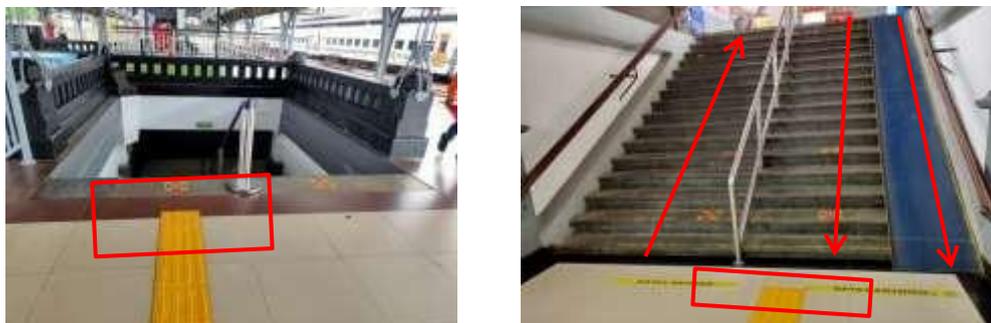
Gambar 4.17 Guide block di jalur tangga
(Sumber : Hasil survey, 2021)

Pada gambar 4.17 terlihat ada 2 pintu di ruang kedatangan, pintu yang digunakan adalah sebelah kanan, sedangkan yang sebelah kiri diblock oleh pagar stainless. Namun pada gambar 4.17 juga terlihat *guiding block* tidak melewati pintu sebelah kanan, tetapi menembus pintu yang di tutup. Terlihat pula *guiding block* mengarah menuju area rapid tes tetapi terlihat adanya pagar pembatas.

Hal ini disebabkan karena akses masuk menuju ruang rapid tes tidak berada di sisi tersebut. Loket penjualan tiket KRL terhubung dengan koridor bawah tanah yang mengarahkan calon penumpang menuju peron 6, yang merupakan tempat keberangkatan KRL.

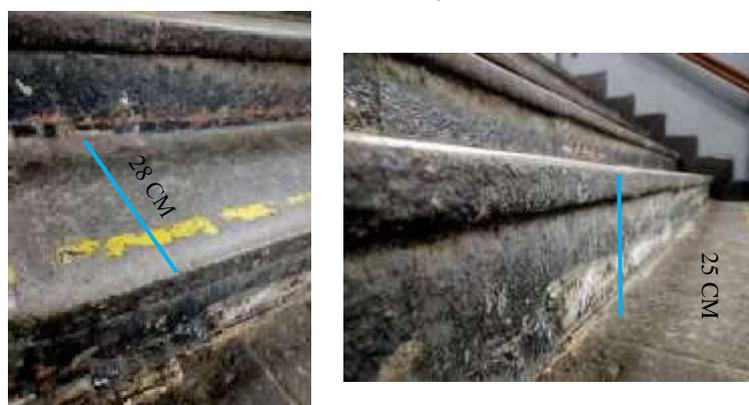
Gambar 4.18 Kondisi anak tangga
(Sumber : Hasil survey, 2021)

Pada gambar 4.18 merupakan gambar tangga menuju koridor bawah tanah, anak tangga memiliki lebar 28cm dan tinggi 25cm, terbuat dari material batu alam berteksture. Pada sisi tangga terdapat ram dari plat besi bordes yang dipasang di atas anak tangga, dengan lebar 65cm dan kemiringan 30°. Stasiun Pasar Senen tidak memiliki fasilitas eskalator atau tangga berjalan untuk memudahkan aksesibilitas disabilitas atau lansia ketika melalui koridor bawah tanah ini, namun menurut petugas keamanan stasiun dalam wawancaranya mengatakan bahwa untuk membantu mempermudah aksesibilitas penumpang kereta api disabilitas atau lansia, pihak stasiun sudah menyiapkan alat bantu berupa kursi rodadan tandu serta petugas yang siap untuk mengantarkan penumpang menuju pintu keluar. Jika petugas mampu, mereka memilih untuk membawa penumpang menggunakan tandu melalui koridor bawah tanah agar lebih cepat, namun jika dirasa terlalu berat petugas akan mengantar penumpang menggunakan kursi roda melalui jalur khusus. Jalur khusus ini berupa jalan setapak yang terhubung dari peron 6 – peron 4 dan 3 – hingga peron 1.

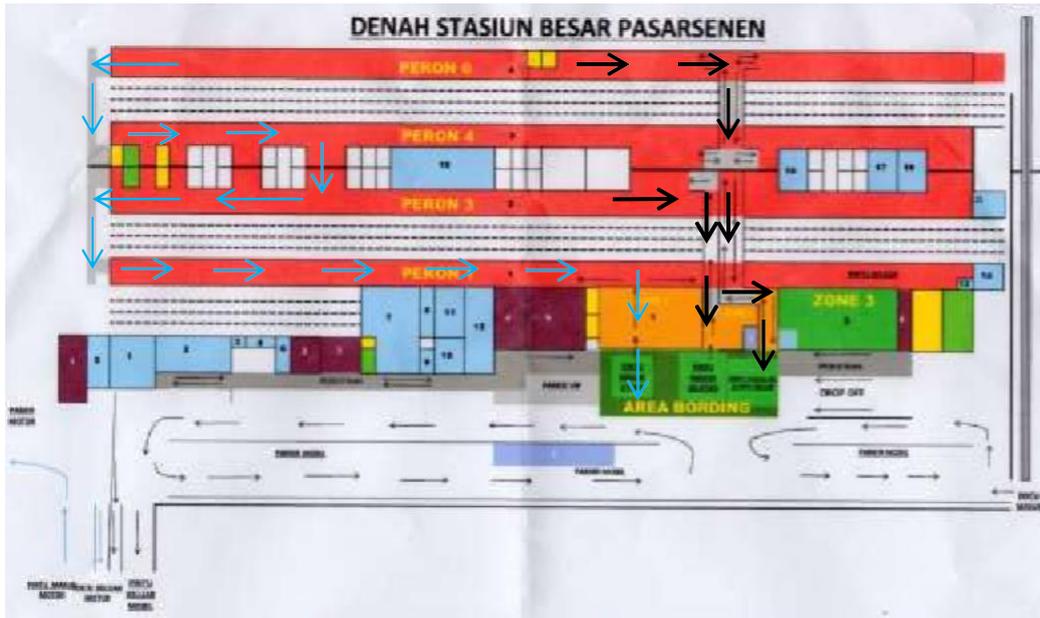
Keterangan :

→ : Jalur kursi roda

- Bangunan stasiun Pasar Senen tidak memiliki fasilitas lif tangga, di koridor bawah tanah.
- Untuk penumpang yang menggunakan kursi roda atau yang memiliki keterbatasan fisik atau tenaga memiliki jalur kedatangan atau keberangkatan khusus untuk kursi roda. Jalur khusus kursi roda ini berupa jalan setapak yang terhubung dari peron 6 – peron 4 dan 3 – hingga peron 1. Jarak yang harus ditempuh sekitar \pm 60-70m dan sudah tersedia petugas yang siap membantu.
- Sementara jika petugas mampu, mereka akan membantu penumpang untuk melewati koridor bawah tanah dengan menggunakan tandu.

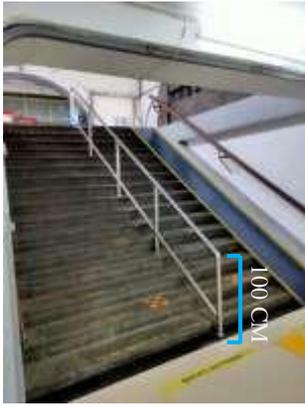
Gambar 4.20 Railling tangga
(Sumber : Hasil survey, 2021)

Terdapat 2 macam *railing* tangga, *railing* tangga kayu dan *railing* tangga stainless terlihat pada gambar 4.20. *Railing* tangga kayu memiliki ketinggian 71cm dari anak tangga dan kemiringan yang sama dengan kemiringan tangga. Ujung *railing* kayu dibuat tumpul tanpa dibelokkan ke lantai atau ke dinding, dan menggunakan perkuatan besi sebagai penyangga *railing*. Sementara *railing* stainless memiliki ketinggian 100cm dari anak tangga dengan kemiringan yang sama, dan ujung *railing* stainless dibelokkan ke lantai.

8. Tangga: Desain tangga di stasiun Pasar Senen sudah sesuai dengan standar yang ditentukan, kemiringan tangga yang tidak lebih dari 60°, dan menggunakan material yang bertekstur sehingga tidak licin. Namun pegangan rambatan yang terbuat dari stainless tidak sesuai dengan standar karena terlalu tinggi.

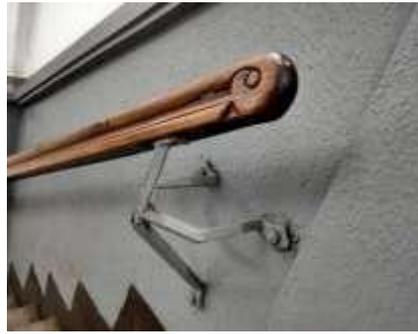
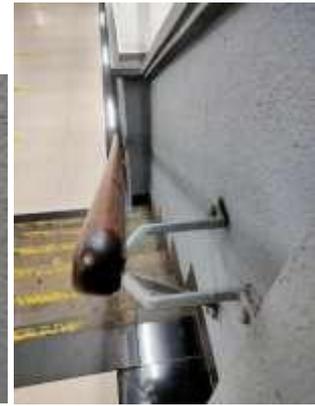
Gambar 4.21 Detail railling tangga
(Sumber : Hasil survey, 2021)

8	Tangga		
	<ul style="list-style-type: none"> • Anak tangga pada tangga koridor bawah tanah memiliki lebar 28cm dan tinggi 25cm, terbuat dari material batu alam berteksture. • Lebar tangga 3m, dengan kemiringan 30°. • Terdapat 2 macam <i>railling</i> tangga, <i>railling</i> tangga kayu dan <i>railling</i> tangga stainless. • <i>Railling</i> tangga kayu memiliki ketinggian 71cm dari anak tangga dan kemiringan yang sama dengan kemiringan tangga, ujungnya dibuat tumpul tanpa dibelokkan ke dinding atau lantai. • Sementara <i>railling</i> stainless memiliki ketinggian 100cm dari anak tangga dengan kemiringan yang sama, dan ujung <i>railling</i> stainless dibelokkan ke lantai. 	<ul style="list-style-type: none"> • Harus memiliki dimensi pijakan dan tanjakan yang berukuran seragam. • Harus memiliki kemiringan tangga kurang dari 60° • Tidak terdapat tanjakan yang berlubang yang dapat membahayakan pengguna tangga. • Harus dilengkapi dengan pegangan rambat (<i>handrail</i>) minimum pada salah satu sisi tangga. • Pegangan rambat harus mudah dipegang dengan ketinggian 65 - 80 cm dari lantai, bebas dari elemen konstruksi yang mengganggu, dan bagian ujungnya harus bulat atau dibelokkan dengan baik ke arah lantai, dinding atau tiang. • Pegangan rambat harus ditambah panjangnya pada bagian ujung-ujungnya (puncak dan bagian bawah) dengan panjang minimal 30 cm. 	<p>Desain tangga yang ada di stasiun Pasar Senen sudah sesuai dengan standar yang ditentukan. Lebar dan tinggi anak tangga yang sama, kemiringan yang hanya 30° sehingga tidak menguras tenaga. Terdapat pegangan rambatan dengan ketinggian 71cm. Material tangga menggunakan material yang berteksture dan tidak licin sehingga tidak membahayakan pengguna. Hanya ada beberapa pegangan rambatan yang terlalu tinggi mencapai 100cm. Pegangan rambatan setinggi ini tidak nyaman untuk digunakan oleh pengguna, dan perlu di perbaiki.</p>

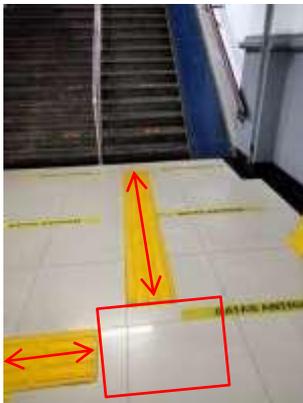
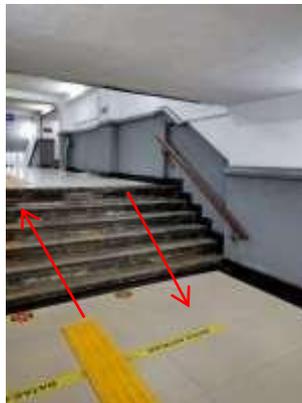
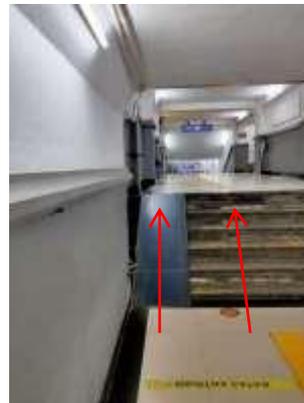
Gambar 4.22 Guiding block dan ram di ruang terowongan
(Sumber : Hasil survey, 2021)

Terdapat beberapa jenis *signage* pada koridor bawah tanah (terowongan) ini seperti *sign* penunjuk arah, *sign* larangan dan peringatan, serta *sign* petunjuk dan informasi. *Sign* penunjuk arah terlihat pada gambar 4.22 yang berisi informasi tentang kemana arah menuju peron 6, didalamnya juga terdapat *signage* petunjuk dan informasi tentang tempat-tempat tujuan yang dilalui oleh kereta api di peron 6. Selain itu juga ada *signage* yang memberikan petunjuk arah jalan keluar, serta *signage* yang memberikan petunjuk arah bagi yang ingin menaiki KRL *Signage* penunjuk arah peron 6 dibuat dengan *background* berwarna biru tua dan warna cerah digunakan untuk penulisan huruf, angka dan simbolnya. *Signage* dipasang digantung diatas langit langit koridor. *Signage* penunjuk jalan keluar dibuat dengan background warna kuning dan tulisan serta simbol berwarna hitam, lalu *signage* penunjuk arah KRL dibuat dengan *background* hitam dengan tulisan dan simbol berwarna kuning.

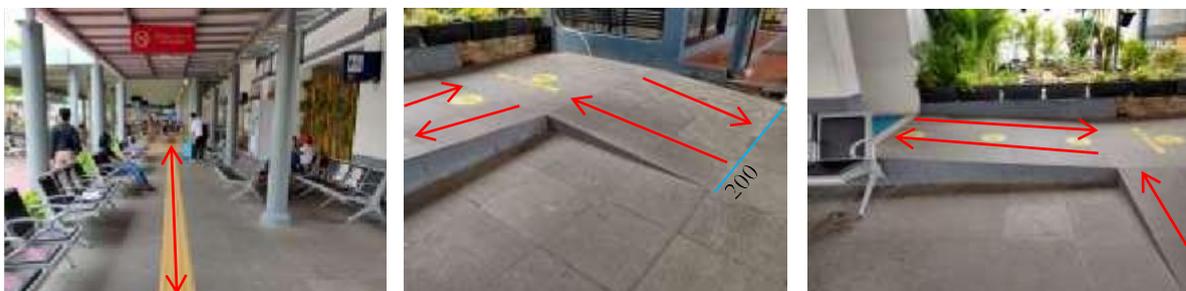
Gambar 4.24 Koridor dan ram di area service
(Sumber : Hasil survey, 2021)

Pada area koridor ruang tunggu toilet terdapat *guiding block* motif garis yang menerus dari area rapid tes hingga ke ujung koridor stasiun Pasar Senen. Toilet disabilitas berada 1 area dengan toilet perempuan, sehingga memiliki akses masuk yang sama. Akses masuk menuju toilet diawali dengan adanya ram yang memiliki desain berbelok, sehingga terdapat bordes atau sisi datar di area sudut. Ram memiliki lebar 2 m, panjang total sisi miring 4 m dan memiliki kemiringan 5°.

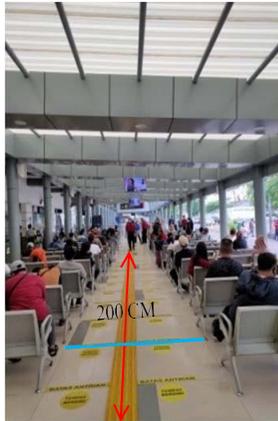
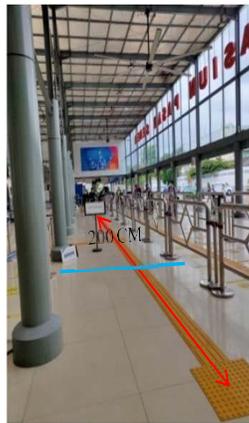
- Lebar koridor / jalan 2 arah minimal di stasiun Pasar Senen adalah 200cm, seperti di area keberangkatan. Untuk area lain seperti koridor di area minimarket, *customer service*, koridor bawah tanah memiliki lebar 300cm.
- Lebar koridor 1 arah di stasiun Pasar Senen adalah 140cm seperti di antrian menuju pintu masuk ruang tunggu dalam.
- Calon penumpang kereta api sampai di stasiun rata rata 2 jam sebelum keberangkatan, atau 1 jam sebelum *check-in*, dan stasiun Pasar Senen memiliki banyak tempat duduk di ruang tunggu dalam ataupun luar, sehingga tidak sampai terjadi kepadatan di area ruang tunggu yang menghambat aksesibilitas di bangunan stasiun.

1. Lebar jalan minimum untuk 2 arah atau berpapasan adalah 200 cm.
2. Lebar jalan minimum untuk 1 arah adalah 110 cm.
3. Ruang bebas untuk putaran minimal untuk kursi roda adalah 160 x 160cm.
4. Ukuran dasar minimum dan maksimum yang digunakan dapat ditambah atau dikurangi sepanjang asas-asas aksesibilitas dapat tercapai.

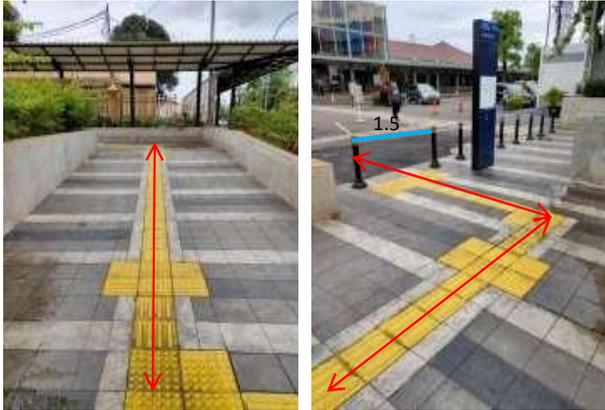
1. Pada dua sisi *drop off* plaza terdapat ram dengan lebar 3.5 m, panjang sisi ram total 7 m, dan kemiringan ram 8°.
2. Pada sisi ujung timur pedestrian terdapat ram yang memiliki lebar 3.5 m dengan desain ram yang berbelok dan memiliki kemiringan 7°. Panjang ram 6 m dan 6.9 m, dengan panjang sisi datar 3.9 m. Jalur ram menggunakan material lantai berteksture berwarna putih dan abu abu gelap dengan motif kotak kotak.
3. Pada sisi tangga pada ruang koridor bawah tanah terdapat ram dari plat besi bordes yang dipasang di atas anak tangga, dengan lebar 65cm dan kemiringan 30°.

1. Kemiringan suatu ram di dalam bangunan tidak boleh melebihi 7° dengan perbandingan antara tinggi dan kelandaian 1:8. Sedangkan kemiringan suatu ram yang ada di luar bangunan maksimum 6° dengan perbandingan antara tinggi dan kelandaian 1:10.
2. Panjang mendatar dari satu ram tidak boleh lebih dari 900 cm.
3. Lebar minimum dari ram adalah 95 cm tanpa tepi pengaman, dan 120 cm dengan tepi pengaman.
4. Muka datar/bordes pada awalan atau akhiran dari suatu ram harus bebas dan datar sehingga memungkinkan sekurang-kurangnya untuk memutar kursi roda dengan ukuran minimum 160 cm.
5. Memiliki tekstur sehingga tidak licin baik di waktu hujan.
6. Memiliki tepi pengaman dibuat setinggi minimum 10 cm dan lebar 15 cm, agar kursi roda tidak terperosok keluar jalur ram.
7. Ram harus dilengkapi dengan pegangan rambatan (*handrail*) yang dijamin kekuatannya dengan ketinggian 65 - 80 cm.

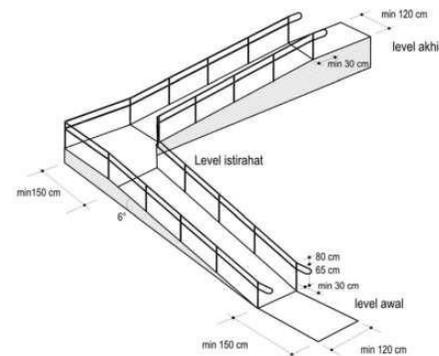
Dibeberapa area terdapat ram dengan kemiringan yang terlalu terjal, dengan ram yang terlalu terjal akan menyusahkan kursi roda untuk melintas, karena mereka tidak mampu untuk menaiki ram tersebut dan beresiko jatuh kebawah. Bukan hanya pengguna kursi roda, pengguna tongkat atau kruk juga akan kesulitan, ditambah tidak semua area ram memiliki pegangan rambatan dan tepi pengaman roda. Jika tidak ada pegangan di tepian ram, saat mereka terpeleset mereka tidak bisa menyelamatkan diri sendiri, dan jika tidak ada tepi pengaman roda, tidak ada pembatas yang bisa mencegah kursi roda terperosok atau keluar jalur. Oleh karena itu pegangan rambatan dan tepi pengaman roda penting sebagai komponen kelengkapan dari fasilitas ram. Tidak semua pengguna kursi roda datang sendiri, oleh karena itu diperlukan perbaikan agar ram yang ada di stasiun Pasar Senen bisa sesuai dengan standar, karena pada dasarnya ram dibuat untuk aksesibilitas disabilitas, agar mudah, nyaman, dan aman untuk mencapai suatu tempat.

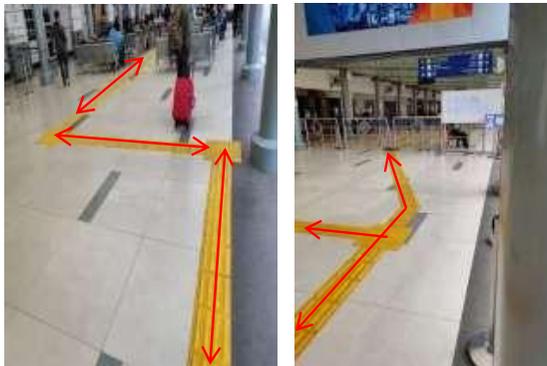
- Hampir di seluruh area bangunan stasiun Pasar Senen sudah terdapat ubin pemandu, seperti plaza, ruang keberangkatan, ruang kedatangan, koridor km mandi, beberapa peron, dll.
- Di ruang keberangkatan, susunan ubin pemandu tidak sesuai dengan arah jalur antrian keberangkatan.
- Dibeberapa area seperti tangga koridor bawah tanah, tidak dipasang ubin pemandu dengan motif bulat yang menunjukkan adanya perbedaan situasi di depan. Begitu juga di beberapa sudut / belokan jalur ubin pemandu tidak terdapat susunan ubin bermotif bulat.
- Pada peron 1 sudah terdapat susunan ubin pemandu motif bulat, berjarak 30cm dari tepi peron. Tetapi pada peron 3,4,6 tidak terdapat susunan ubin pemandu.

- Daerah-daerah yang harus menggunakan ubin tekstur pemandu :
 - Di depan jalur lalu-lintas kendaraan;
 - Di depan pintu masuk/keluar dari dan ke tangga atau fasilitas persilangan dengan perbedaan ketinggian lantai;
 - Di pintu masuk/keluar pada terminal transportasi umum atau area penumpang;
 - Pada pedestrian yang menghubungkan antara jalan dan bangunan; dan
 - Pada pemandu arah dari fasilitas umum ke stasiun transportasi umum terdekat.
- Pada pemasangan ubin pemandu, warna dan texture lantai existing harus berbeda agar tidak terjadi kebingungan dalam membedakan ubin pemandu dengan ubin lainnya.
- Untuk memberikan perbedaan warna antara ubin pemandu dengan ubin lainnya, maka pada ubin pemandu dapat diberi warna kuning atau jingga.

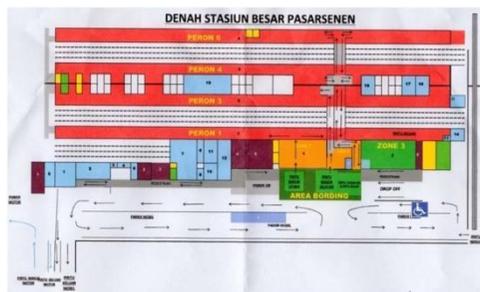
- Jika tempat parkir tidak berhubungan langsung dengan bangunan , maka tempat parkir harus diletakkan sedekat mungkin dengan pintu gerbang masuk dan jalur pedestrian dengan jarak maksimum 60 meter.
- Ruang parkir mempunyai lebar 370 cm untuk parkir tunggal atau 620 cm untuk parkir ganda dan sudah dihubungkan dengan ram dan jalan menuju fasilitas-fasilitas lainnya
- Area parkir khusus penyangang cacat ditandai dengan simbol tanda parkir penyangang cacat yang berlaku
- Pada lot parkir penyangang cacat disediakan ram trotoir di kedua sisi kendaraan
- Untuk kapasitas tempat parkir 76-100 unit kendaraan, harus memiliki 4 tempat parkir khusus disabilitas.

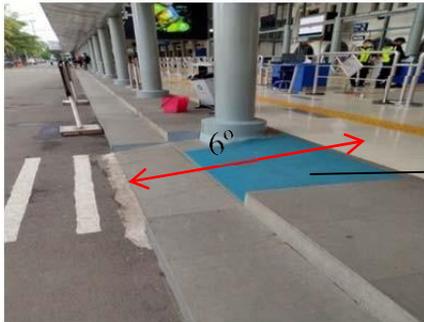
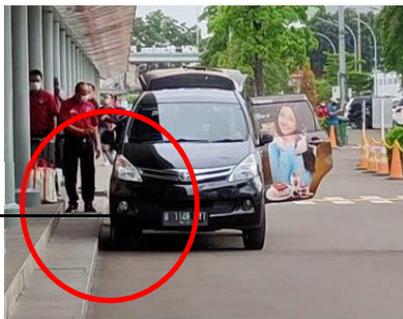
Bagian dalam stasiun Pasar Senen tidak lagi memiliki tempat khusus *drop off* penumpang difabel. Hal ini dikarenakan tempat *drop off* eksisting sebelumnya sudah digunakan untuk tempat tunggu atau antrian tes covid. Sehingga area *drop off* bersebelahan langsung dengan jalan atau jalur lalu lintas sibuk di dalam stasiun.

- Kedalaman minimal dari daerah naik turun penumpang dari jalan atau jalur lalu lintas sibuk adalah 360 cm dan dengan panjang minimal 600 cm.
- Dilengkapi dengan fasilitas ram, jalur pedestrian dan rambu penyandang cacat.
- Kemiringan maksimal, dengan perbandingan tinggi dan panjang adalah 1:11 dengan permukaan yang rata/datar di semua bagian.
- Diberi rambu penyandang cacat yang biasa digunakan untuk mempermudah dan membedakan dengan fasilitas serupa bagi umum.

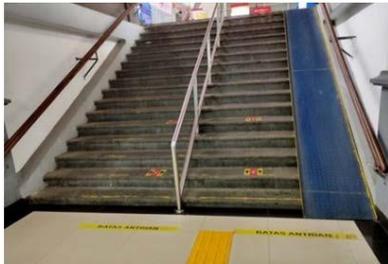
- Untuk bangunan dengan jumlah lantai minimal 3 (tiga), dengan perbedaan ketinggian lantai minimal empat meter, harus memiliki minimal 1 (satu) buah lif tangga, yang terdapat pada jalur tangga di salah satu sisi pada dinding dan memenuhi standarteknis yang berlaku.
- Toleransi perbedaan muka lantai bangunan dengan tempat duduk lif tangga maksimum 60 cm.
- Lebar tempat duduk minimal 40 cm dan tergantung pada kondisi lebar tubuh penyandang cacat;
- Perletakan tombol yang mudah dilihat dan dijangkau;
- Tombol diletakkan pada salah satu sandaran tangan, dilengkapi dengan panel huruf Braille, dan dipasang tanpa mengganggu panel biasa;
- Dimensi lif tangga disesuaikan dengan spesifikasi teknis yang berlaku
