**LAPORAN AKHIR
PENELITIAN DOSEN MANDIRI**

**ANALISA KERUSAKAN KATUP PADA KENDARAAN
BUS SERI RK8**

**PROGRAM STUDI TEKNIK MESIN
INSTITUT TEKNOLOGI INDONESIA**

2024

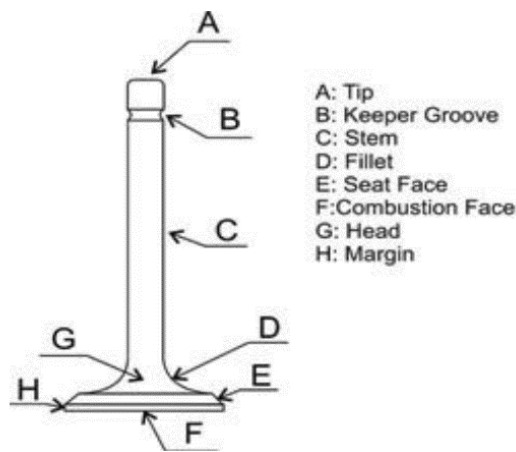
Mesin pembakaran internal empat langkah terdiri dari dua katup yang dikenal sebagai katup masuk (*inlet valve*) dan katup buang (*exhaust valve*). Katup masuk memungkinkan udara atau campuran udara-bahan bakar masuk ke dalam ruang. Katup buang memaksa gas buang keluar. "KATUP" adalah komponen yang digunakan untuk membuka atau menutup saluran. Untuk memasukkan campuran bahan bakar ke dalam silinder mesin dan memaksa gas buang keluar pada waktu yang tepat. Beberapa sistem kontrol diperlukan, yang disediakan oleh katup. Ada berbagai jenis katup yang digunakan oleh pabrik; beberapa jenis katup yang umum adalah katup poppet, katup geser, katup putar, dan katup selongsong. Tata nama dasar yang digunakan untuk katup ditunjukkan pada Gambar 2.1,

Gambar 2.1 Tata nama dasar katup mesin. (Naresh Kr. Raghuwanshi, dkk., 2012)

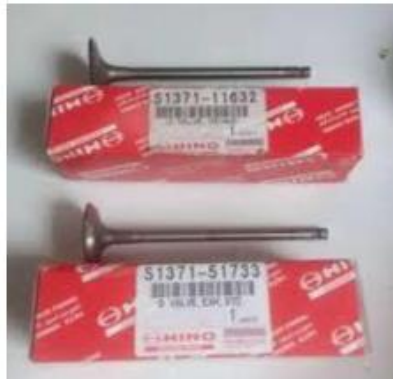
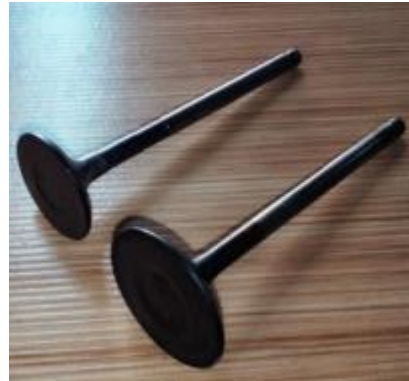
Material katup (*klep*) masuk dan katup (*klep*) buang terbuat dari material baja JIS-SUH3. Pengamatan dilakukan dengan cara membandingkan material katup mauk dan buang yang baru dengan material katup masuk dan buang yang telah rusak (bekas pakai) Gambar 3.1.

Gambar 3.1. Katup JIS-SUH3: (a) Baru dan (b) Bekas

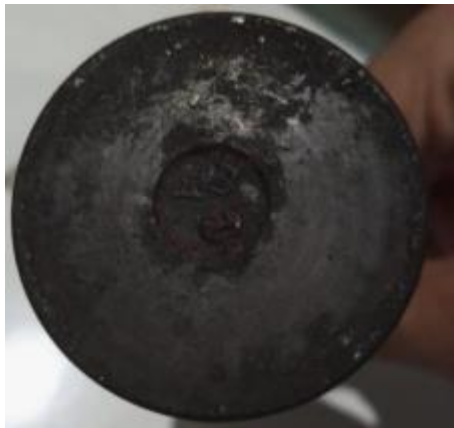
(a)

Gambar 4.1. (a), memperlihatkan kerusakan katup dimana pada bagian permukaan *combustion face* terjadi pembentukan kerak oksida hitam. Hal ini diakibatkan oleh reaksi oksidasi pada bagian tersebut, karena pada daerah ini temperatur proses dapat mencapai hingga temperatur 720°C. jika ini tidak diganti atau terus dipakai maka ini dapat menyebabkan kegagalan lelah seperti yang dilaporkan oleh Oh Geon Kwon dkk., 2014. Mereka melaporkan bahwa pembentukan kerak oksida hitam menurunkan kekuatan kelelahan secara signifikan pada peningkatan suhu.

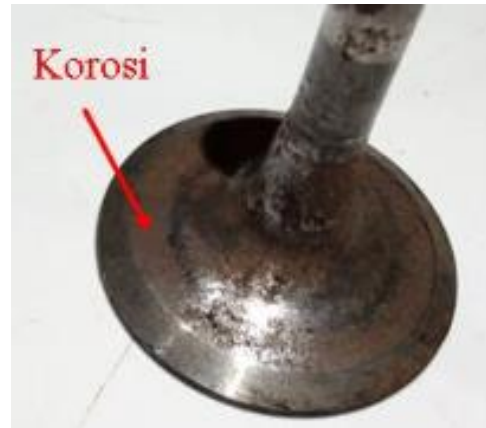
(b)

Gambar 4.1 (b), memperlihatkan adanya korosi pada katup di bagian *Head*. Seperti yang dibahas di atas, katup buang beroperasi pada suhu tinggi Pembentukan kerak yang

dihasilkan pada katup mengikis permukaan katup akibat gas buang buang. Logam struktural selalu mengalami penghilangan material permukaan saat digunakan akibat erosi oleh partikel kecil, padat, dan berdampak. Di sebagian besar lingkungan erosi suhu tinggi, permukaan yang terkikis mengalami korosi serta erosi. Dalam satu rangkaian pengujian, kerak nikel oksida terbentuk hingga setebal 100 μm pada suhu 1000°C pada nikel murni komersial. Dalam studi tentang efek pembakaran bahan bakar berat pada degradasi dudukan katup buang diesel, peran "kerak" yang diendapkan pada permukaan dudukan mengurangi aliran panas melalui kontak. Pelumas yang mengandung kadar abu sulfat tinggi (lebih dari 1,0 berat%) telah diidentifikasi sebagai kontributor potensial terhadap pembentukan endapan berat (Naresh Kr. Raghuwanshi, dkk., 2012).

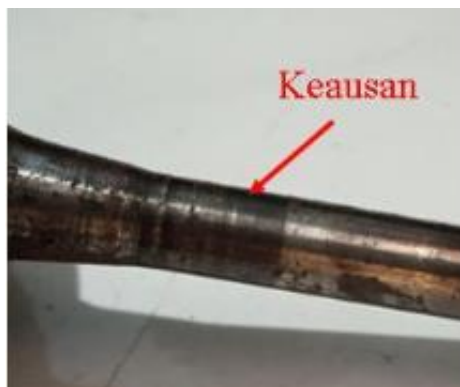
Gambar 4.1. memperlihatkan material katup yang rusak. Pengamatan secara visual dari gambar 4.1. memperlihatkan adanya kerak di atas permukaan pembakaran (*combustion face*), korosi di bagian *Head*, dan keausan di bagian batang (*stem*) katup.

Gambar 4.1. Bagian katup yang rusak: (a) *combustion face*, (b) *Head*, dan (c) batang (*stem*).

Keausan umumnya terjadi pada permukaan dudukan katup dan batang katup, yang merupakan bagian yang meluncur pada pemandu batang katup (gambar 4.1. b). Keausan terutama terjadi karena dua faktor utama, yang pertama adalah gaya benturan antara permukaan dudukan katup dan sisipan dudukan, sedangkan yang kedua adalah karena gesernya katup pada sisipan dudukan selama aksi tekanan pembakaran. Proses gesekan dan benturan menyebabkan permukaan katup aus. Mekanisme keausan yang umum meliputi adhesif, abrasif, fretting, erosi, kavitasi, dan kelelahan kontak-gulung.

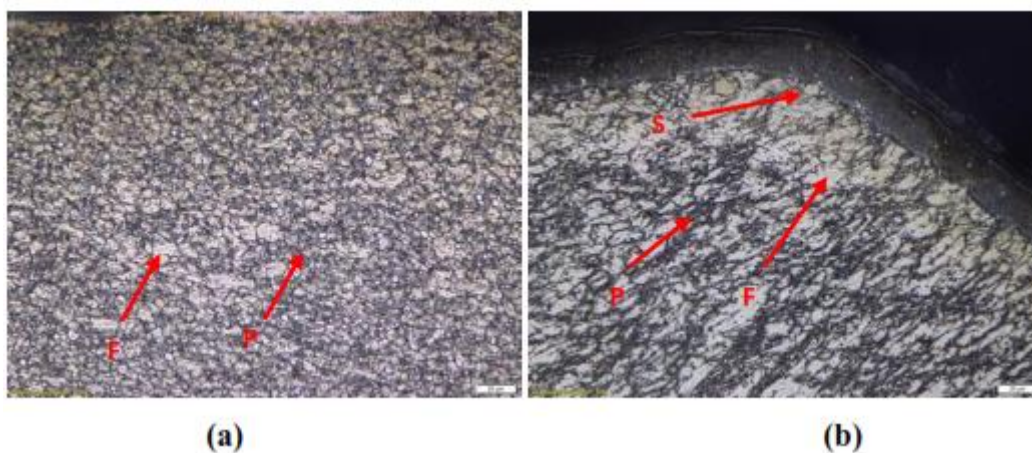
Struktur mikro katup baru dan bekas dengan pembesaran optik 500x dapat dilihat pada Gambar 4.2. Gambar 4.2. (a) menunjukkan struktur mikro untuk katup baru. Dari gambar tersebut terlihat bahwa katup baru memiliki struktur dengan bentuk butir yang halus dan terdiri dari fasa ferit (bagian yang putih) dan fasa perlit (bagian butir yang gelap). Sementara pada Gambar 4.2. (b) memperlihatkan struktur mikro katup bekas pakai. Terjadi perubahan bentuk butir pada katup bekas pakai. Butir yang terbentuk terlihat lebih besar jika dibandingkan dengan butir pada katup baru. Hal ini disebabkan oleh adanya proses pemanasan yang terjadi pada suhu tinggi, yaitu mencapai temperatur 750°C.

Gambar 4.2. Struktur mikro dengan pembesaran 500x : (a) Katup Baru, dan (b) Katup Bekas Pakai.

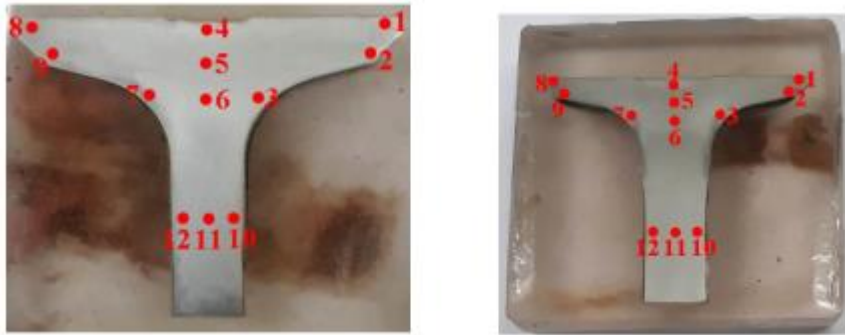
Pengujian kekerasan ini menggunakan metode Vickers Hardness dengan alat uji Mitutoyo Hardness Testing Machine HM200, beban yang diberikan 3 Kgf (0,3N) dengan sudut indenter 120° selama 15 detik. Posisi pembebanan dapat dilihat pada Gambar 4.3. sementara hasil pengujian kekerasan Vickers diperlihatkan pada tabel 4.1.

Gambar 4.3. Letak Titik Pengujian Kekerasan Vickers
