BAB IV

PEMBAHASAN

Gambar 4.4. Flow Process Part Bracket HM400 Bar Sub

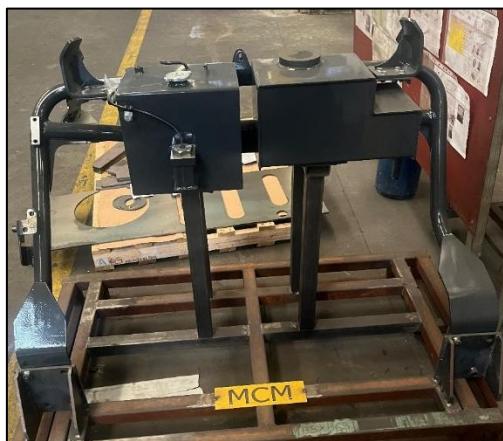
Gambar 4.2. HM400 Bar Sub

PT Menara Cipta Metalindo (MCM) adalah Perusahaan yang bergerak di bidang *Sheet Metal Fabrication Products* untuk alat berat dan otomotif. MCM berdiri tahun 2002 di Kawasan Industri Sarana Terpadu, Cikarang - Bekasi. Pada tahun 2012 MCM pindah ke Kawasan Industri MM2100 di Cibitung - Bekasi. Pada tahun 2008 MCM mulai bekerja sama dengan Komatsu Indonesia. MCM memproduksi produk Komatsu yaitu jenis-jenis Tangki untuk model HM400, HD465, HD785, dan D155, khususnya HM400 *Bar sub* yaitu Tangki penyimpanan air radiator.

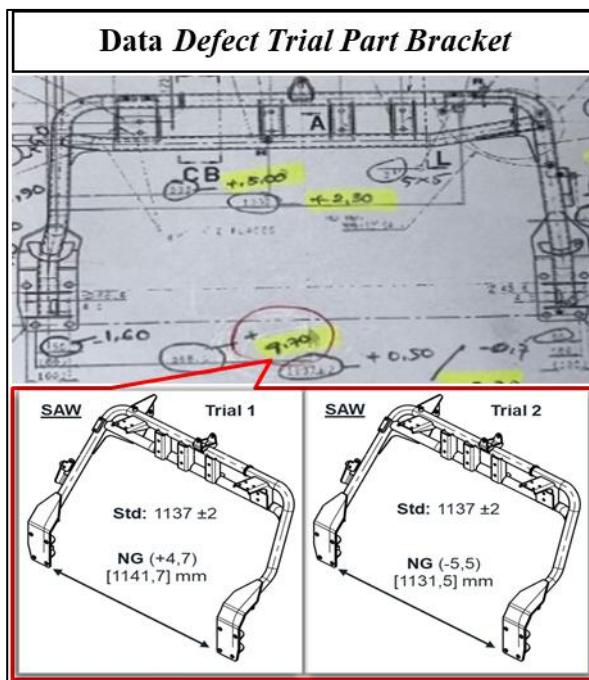
Gambar 4.5 Data Defect Trial Part Bracket HM400 Bar Sub

Dalam proses *welding part bracket*, permasalahan yang ditemukan yaitu *defect dimensi* yang disebabkan saat proses *welding* tidak menggunakan alat bantu *jig welding* sehingga *part bracket* tidak dapat menahan efek dari deformasi. Selain itu permasalahan terjadi disebabkan oleh urutan *welding* yang salah, sehingga terjadi perataan panas yang tidak merata dan deformasi. Yang dimana standar jarak dimensi dalam *drawing sheet* yaitu 1137 ± 2 mm, namun aktual yang terjadi di lapangan pada *trial 1* yaitu 1141,7 mm dan *trial 2* yaitu 1131,5 mm. Hal tersebut menyebabkan hilangnya fungsional dari part bracket *bar sub*.

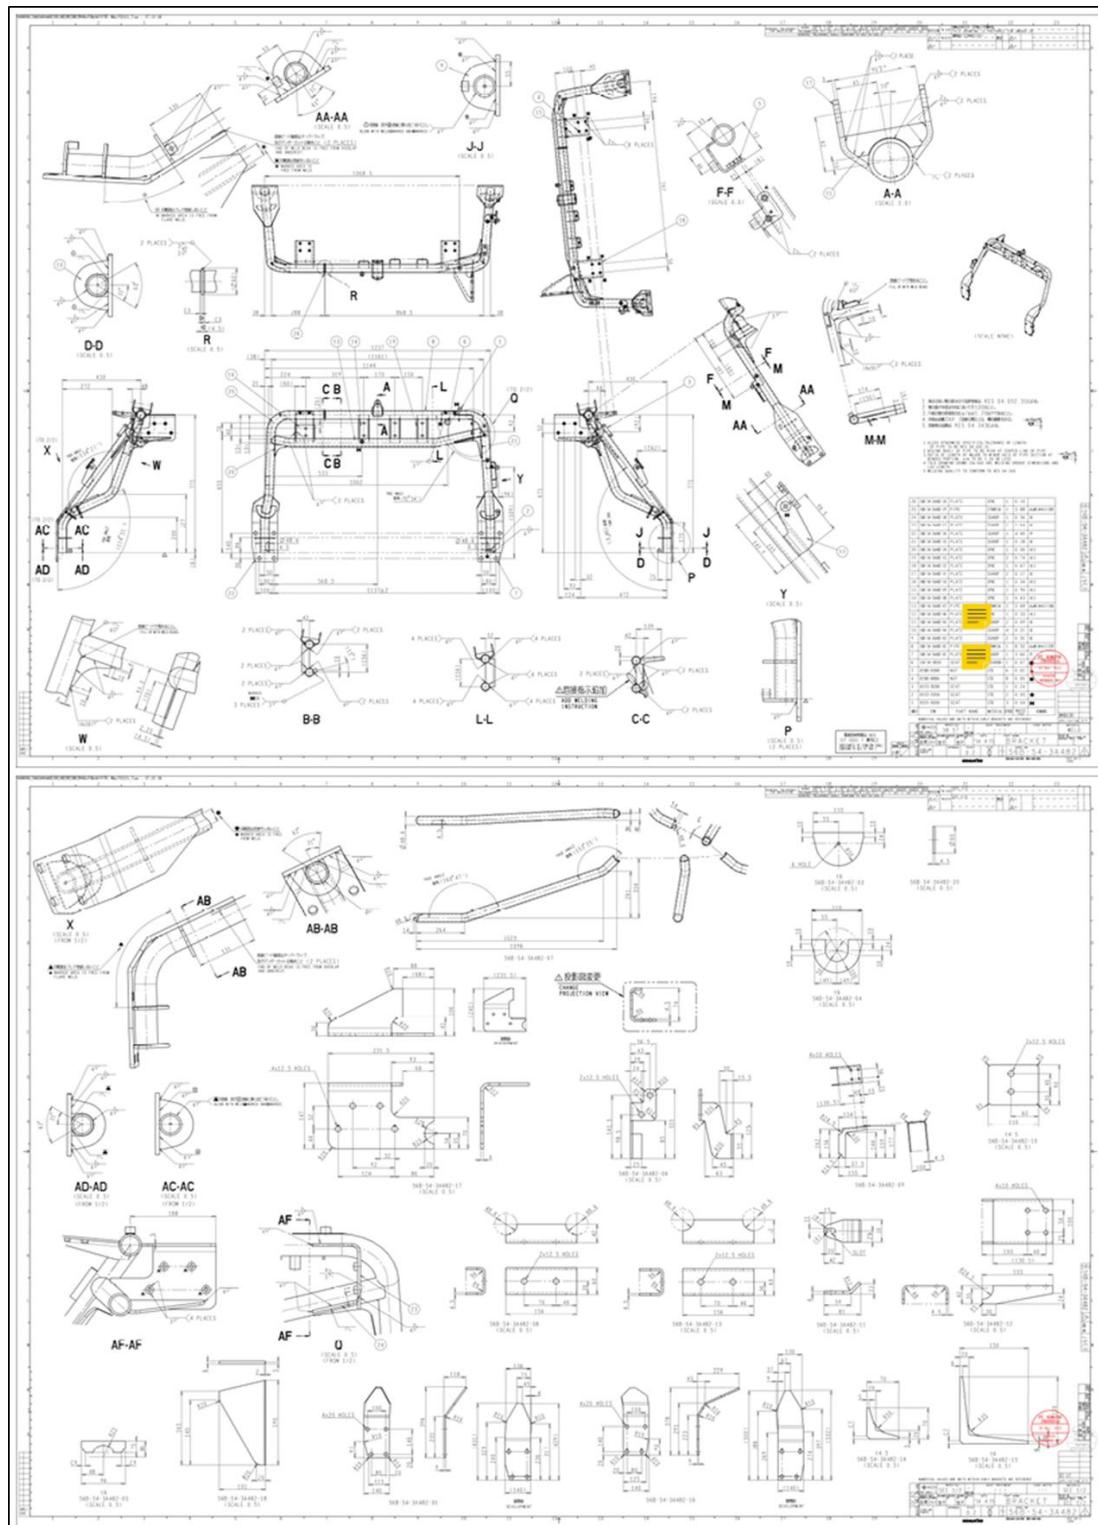
Gambar 4.8. *Part Drawing Sheet (PDS) Part Bracket HM400 Bar Sub*

Data jenis material dan drawing part bracket yang akan digunakan sebagai acuan untuk dilakukan improvement terhadap permasalahan yang terjadi.

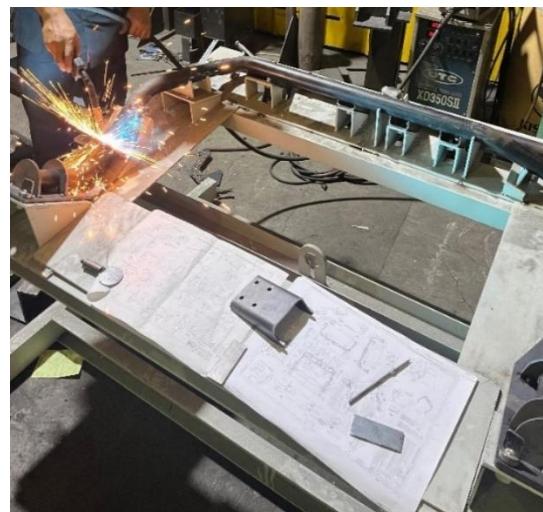
Gambar 4.9 *Welding Part Bracket* Sebelum *Improvement*

Proses *welding part bracket* tanpa alat bantu *jig welding*, hal tersebut masih belum efektif dikarenakan tidak dapat menahan efek dari deformasi, maka dibutuhkan *improvement jig welding*.

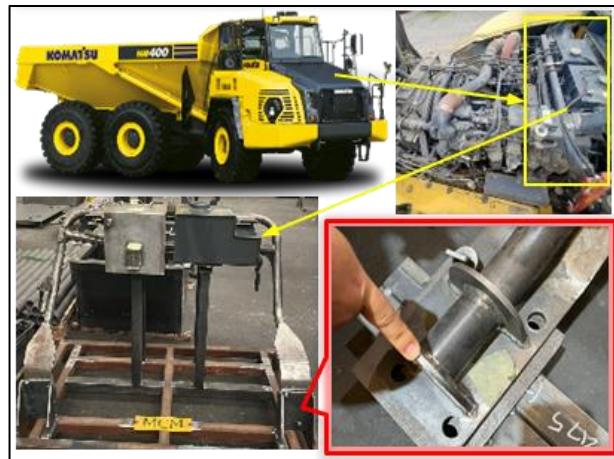
Gambar 4.14 Kondisi Aktual Defect Part Bracket

Berdasarkan data *defect part bracket*, dilakukan observasi untuk mengetahui kondisi aktual *part bracket* saat dilakukan *trial part*. Saat *trial* dilakukan terdapat *defect* dimensi yang menyebabkan *part bracket* tidak dapat dilakukan *assembly* pada model HM400.

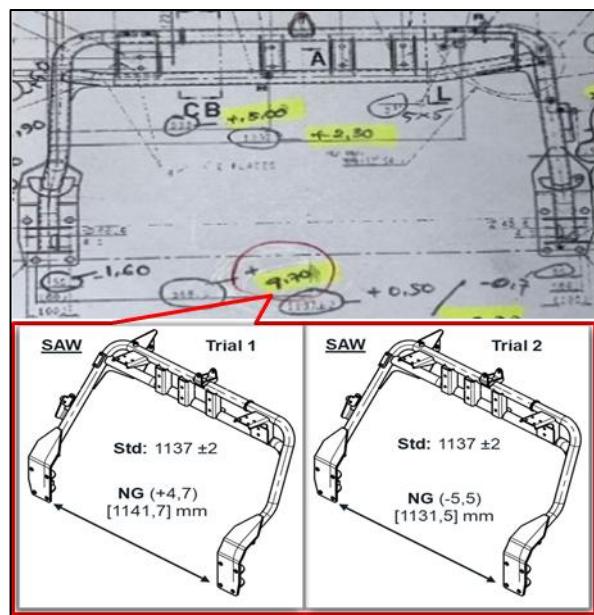
Gambar 4.15 Defect Dimensi Pada Part Bracket

Pada kondisi saat dilakukan 2 kali *trial*, terdapat *defect* pada *part bracket*, khususnya *defect* pada dimensi yang tidak sesuai dengan standar yaitu 1137 ± 2 mm. Saat dilakukan identifikasi, *defect* terjadi saat proses *welding* karena tidak ada alat bantu seperti *jig welding*. Maka dari itu hal ini perlu dilakukan analisa lebih lanjut.

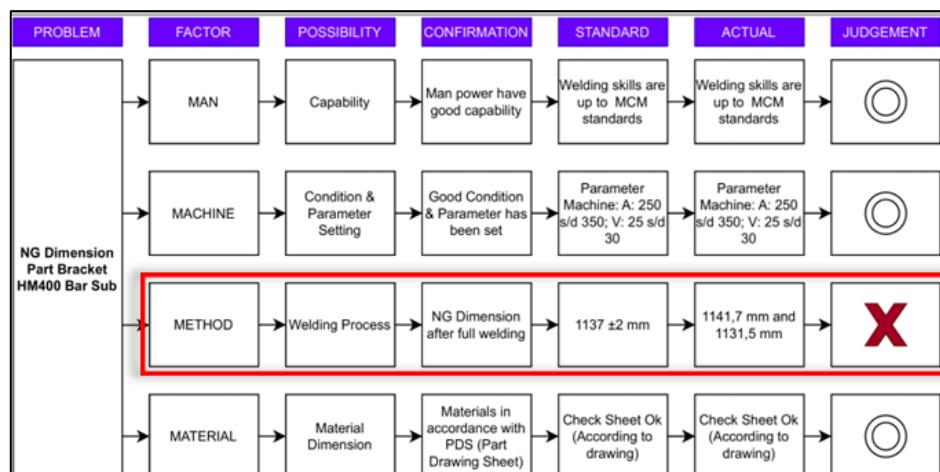
Gambar 4.17 Fault Tree Analysis (FTA)

Analisis lebih lanjut pada *part bracket* menggunakan metode *Fault tree analysis (FTA)*. Pada masalah *Defect Dimension Part Bracket HM400 Bar Sub* terdapat 4 faktor yang menjadi kemungkinan penyebab *defect* yaitu *Man*, *Machine*, *Method*, dan *Material*. Berdasarkan hasil analisis, faktor *man*, *machine*, dan *material* telah memenuhi standar yang ditetapkan dan tidak menunjukkan adanya permasalahan. Namun, pada faktor *method* ditemukan potensi permasalahan yang terjadi selama proses pengelasan. Hal ini diperkuat dengan temuan bahwa *defect* dimensi muncul saat proses *welding*, yang diakibatkan oleh terjadinya deformasi. Proses *welding* tersebut dilakukan tanpa menggunakan alat bantu berupa *jig welding*, sehingga meningkatkan kemungkinan ketidaksesuaian dimensi produk terhadap standar yang telah ditentukan.

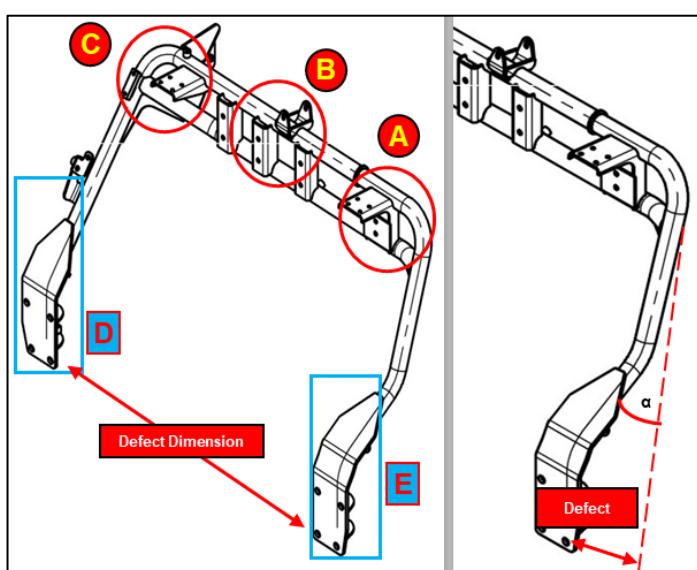
Gambar 4.18 Analisis Deformasi

Berdasarkan hasil analisis tersebut, deformasi menjadi permasalahan utama terjadinya *defect* dimensi pada *part bracket*. Ada 2 kemungkinan penyebab deformasi yaitu urutan *welding* yang salah dan proses *welding* tanpa alat bantu *jig welding*. Setelah dilakukan analisis lebih lanjut, Pada titik A, B, dan C tidak ditemukan adanya *defect*, sehingga dapat disimpulkan bahwa kondisi pada titik-titik tersebut berada dalam batas standar yang ditetapkan. Namun, *defect* dimensi teridentifikasi pada bagian *bracket*, tepatnya pada dimensi antara titik D dan E. *defect* ini disebabkan oleh deformasi yang terjadi pada titik A, B, dan C, di mana deformasi pada titik-titik awal tersebut dapat memberikan pengaruh langsung terhadap ketidaksesuaian dimensi antara titik D dan E. Oleh karena itu, proses pengelasan harus dilaksanakan secara tepat dan disertai penggunaan alat bantu *jig welding* sehingga distribusi panas merata serta dapat menahan tekanan mekanis yang tak terkendali, dan dapat meminimalkan efek deformasi yang mungkin terjadi.

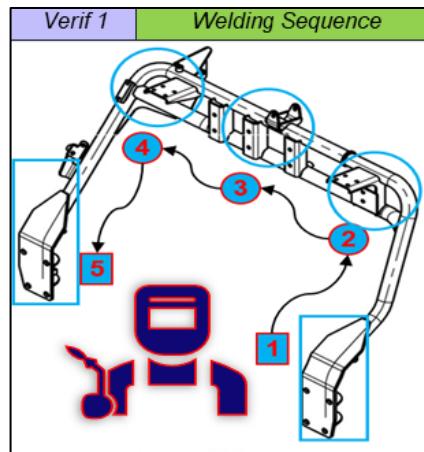
Gambar 4.19 Verifikasi 1 Permasalahan Urutan *Welding*

Verifikasi 1 pada urutan *welding* teridentifikasi menjadi penyebab *defect* karena urutan proses *welding* tidak tepat. Urutan welding yang dilakukan dari poin 1-5 tidak dilakukan secara berlawanan, hal tersebut dapat menyebabkan distribusi panas yang tidak merata, dan dapat terjadi deformasi pada *part bracket* yang menyebabkan *defect* dimensi.

Urutan *welding* yang sudah diperbaiki dapat meminimalkan deformasi, karena menggunakan metode *welding* dengan urutan yang berlawanan sehingga panas lebih merata. Urutan *welding* terdapat 7 step, pada step 1-3 melakukan pengelasan untuk menyambungkan antar 3 pipa, pada step 4 dan 5 melakukan pengelasan pada bagian kaki *bracket* dengan *welding* yang berlawanan agar panas merata, pada step 6 dan 7 melakukan pengelasan pada *part* kecil. Implementasi improvement dilakukan sebanyak 3 kali untuk diverifikasi apakah hasil improvement sesuai atau tidak.

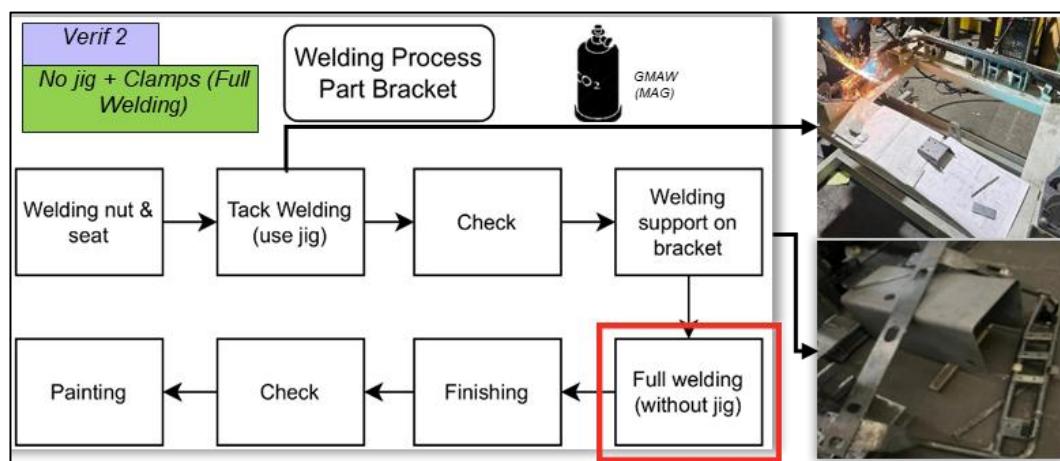
Gambar 4.20 Verifikasi 2 Permasalahan Proses *Welding*

Verifikasi 2 pada *Welding proses* teridentifikasi menjadi penyebab *defect* karena pada proses *welding* tidak menggunakan *jig*. Setelah dianalisis, belum ada alat bantu *jig* untuk proses *welding*, meskipun sudah menggunakan *welding support* saat proses *welding*, namun alat bantu tersebut belum cukup untuk menahan *part* dari efek deformasi. Maka dari itu dibutuhkan *improvement* seperti alat bantu *jig welding* untuk menahan tekanan mekanis yang tak terkendali, dan dapat meminimalkan *defect* pada *part bracket* HM400 Bar Sub.

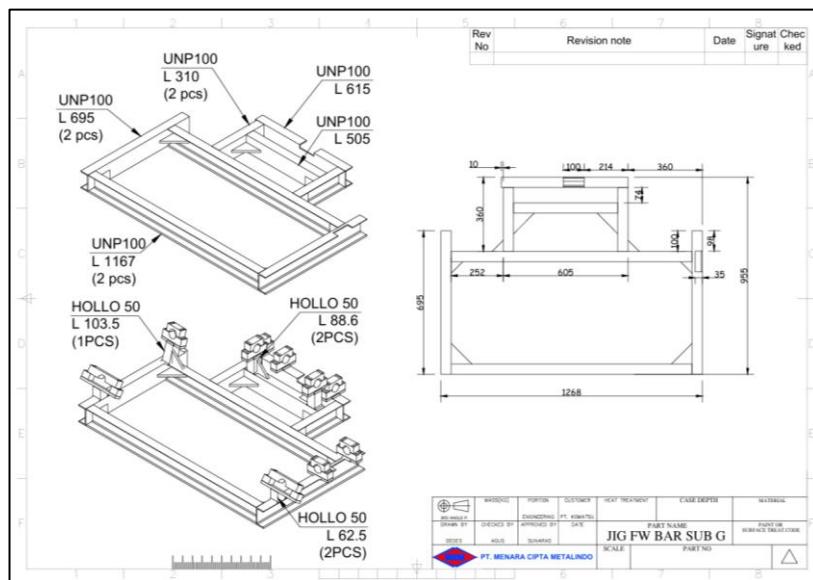
Gambar 4.21 Desain 2D Rangka *Jig welding*

Desain *jig welding* dirancang sebagai alat bantu saat proses *welding* untuk meminimalkan *defect*. Desain tersebut terdiri dari rangka *jig* yang terbuat dari material UNP 100, dan *clamp jig* terbuat dari material Nako 40 dan *Plate SS400* yang akan berfungsi sebagai penahan *part bracket*.

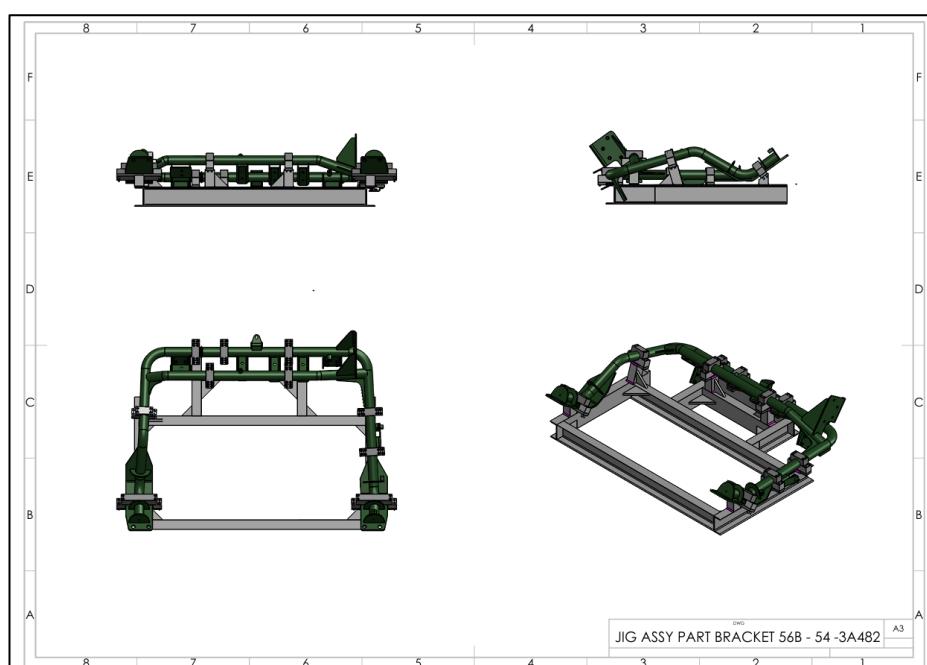
Gambar 4.24 Desain 3D *Assembly Jig Welding*

Sebelum dilakukan *improvement*, proses *welding part bracket* hanya menggunakan meja *welding* agar posisi pekerja ergonomi saat proses *welding*, namun tidak menggunakan alat bantu *jig welding*, sehingga terjadi defect yang disebabkan oleh deformasi. Maka dari itu akan dilakukan *improvement* berupa penambahan alat bantu *jig welding* untuk proses *welding*. Desain *clamp jig* yang berfungsi untuk menahan *part* dirancang menggunakan metode penguncian 4 titik dengan baut M8 x 1,5 mm agar lebih kuat dan seimbang untuk menahan dan mengunci *part bracket* agar sesuai dengan posisinya.

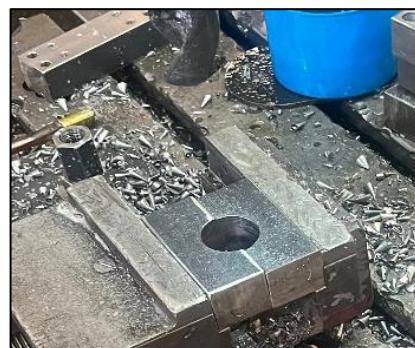
Gambar 4.25 Proses Pembuatan *Clamp Jig*

Proses pembuatan *jig welding* di *workshop jig* MCM dilakukan setelah desain sudah selesai, proses pembuatan ini terdiri dari *bandsaw cutting*, *milling*, *drilling*, *tapping*, dan *pocket*. Pembuatan *jig* diproses berdasarkan desain yang sudah dibuat, hal ini penting dikarenakan dimensi harus presisi agar sesuai dengan fungsionalnya terhadap *part bracket*. Lalu, dilakukan pengecekan dengan pemasangan *clamp* pada *part bracket*.

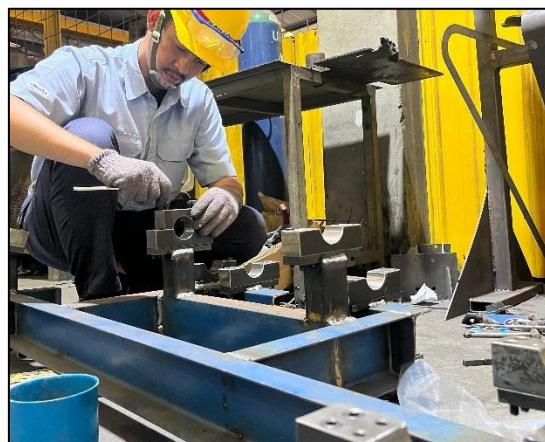
Gambar 4.28 Proses *Assembly Jig Welding*

Setelah semua proses pembuatan dan pengecekan jig welding selesai, *clamp* dan *rangka jig* sudah bisa dilakukan *assembly* untuk persiapan *trial implementation* *jig welding*. Proses ini dilakukan pengelasan *base clamp* terhadap rangka *jig*, dan pengencangan *clamp* menggunakan kunci L6.

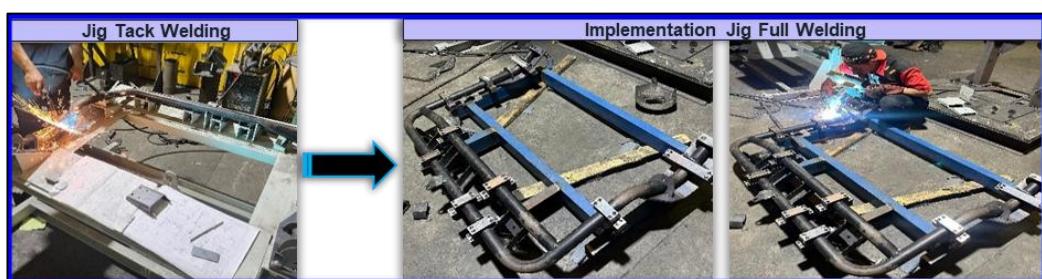
Gambar 4.30 Implementasi *Improvement*

Setelah perancangan dan pembuatan *jig welding* selesai, akan dilakukan implementasi *jig welding* dan merubah urutan *welding* agar terhindar dari panas yang tidak merata dan deformasi yang dapat menyebabkan *defect*. Implementasi dilakukan dengan proses *welding* sesuai standar yaitu menggunakan metode GMAW (*Gas Metal Arc Welding*) dengan jenis MAG (*Metal Active Gas*) yang menggunakan gas CO₂. Proses *welding* menggunakan *jig welding* hasil *improvement* yang akan menjadi alat bantu untuk menahan *part bracket* dari efek deformasi selamat proses *welding*.

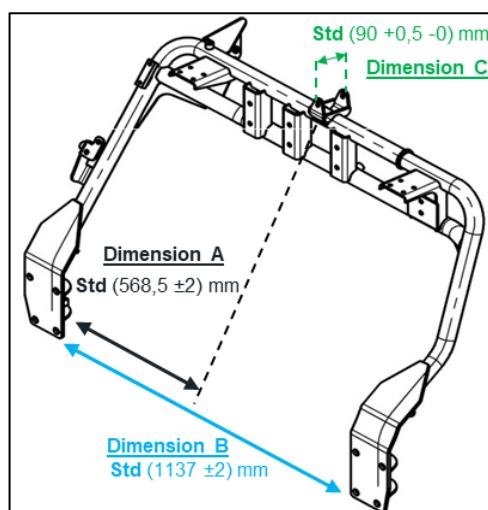
Gambar 4.31 Detail Titik Dimensi kritis

Setelah dilakukan upaya *improvement*, telah dilaksanakan percobaan sebanyak tiga kali untuk mengevaluasi keberhasilan dari perbaikan yang diterapkan. Evaluasi difokuskan pada dimensi A, B, dan C, karena ketiga titik tersebut merupakan dimensi yang kritis serta memiliki potensi risiko cacat tertinggi apabila tidak dilakukan *improvement*. Berdasarkan hasil dari tiga kali *trial*, diperoleh bahwa dimensi *part bracket HM400 Bar Sub* telah sesuai dengan spesifikasi yang tercantum dalam *Part Drawing Sheet* (PDS). Dengan demikian, *improvement* yang dilakukan dinyatakan berhasil dalam menahan efek deformasi serta efektif dalam meminimalkan terjadinya cacat dimensi. Tahap ini menjadi dasar penting untuk melanjutkan ke langkah standarisasi dan pencegahan pada tahap *Action*.

Description	Measure (mm)	Trial 1	Trial 2	Trial 3	Judgement
Dimension A	Std		568,5 ±2		OK
	Act	569,5	569	568	
Dimension B	Std		1137 ±2		OK
	Act	1138	1137,5	1136,5	
Dimension C	Std		90 +0,5 -0		OK
	Act	90,2	90,2	90

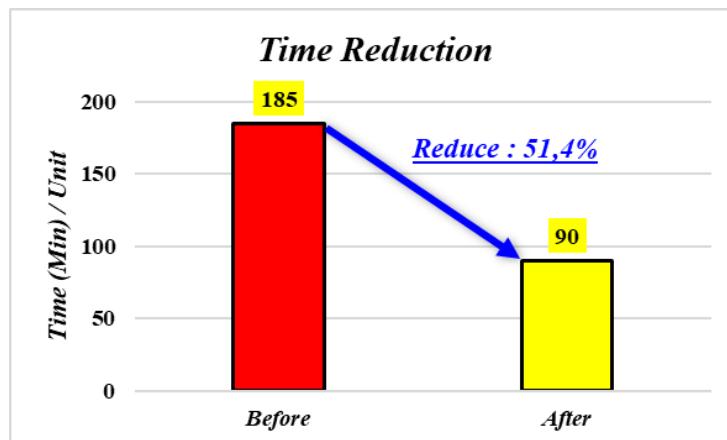
Gambar 4. 32 Side Effect Time Reduction

Setelah hasil verifikasi dinyatakan berhasil menghilangkan *defect*, maka dari itu terdapat *Time* dan *cost reduction* yang dapat meningkatkan produktivitas. *Cost reduction* didapatkan dari total waktu produksi setelah *improvement* yg berkurang dari 185 menit menjadi 90 menit/unit atau 1,58 jam dengan persentase 51,4%. *Salary rate* karyawan yaitu \$18 USD dengan *rate* 1 dollar = Rp. 16.000, maka *cost reduction* yang didapatkan yaitu $1,58 \text{ jam} \times \$18 = \$28,44$ atau Rp. 455.040/unit. Maka darit itu hal ini dapat meningkatkan produktivitas secara efektif dan efisien.

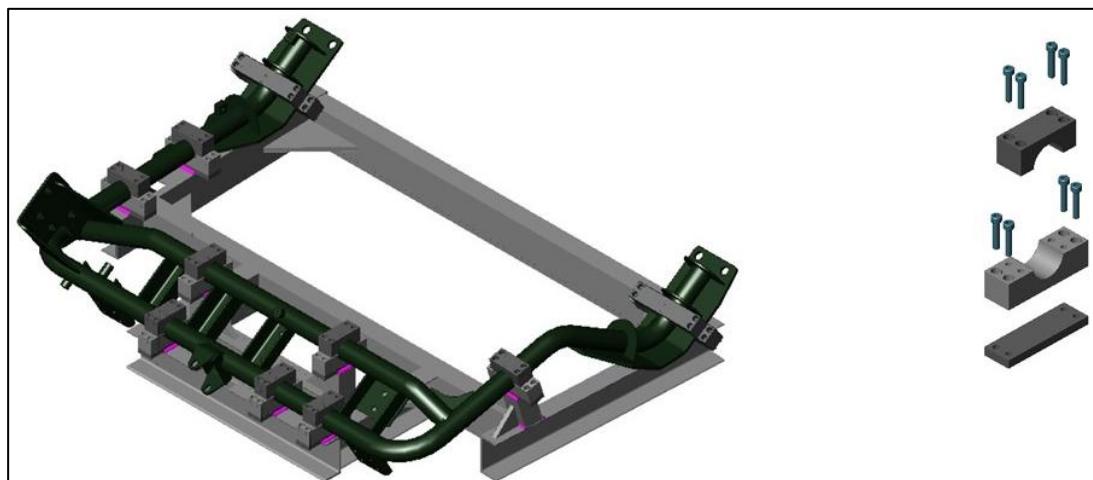
Gambar 4.35 Desain *Jig Welding*

Desain *jig welding* dibuat berdasarkan *Part Drawing Sheet* (PDS) *part bracket*, dengan mempertimbangkan titik-titik kritis yang rawan deformasi. Rangka *jig* dirancang menggunakan material UNP 100 untuk kekuatan utama struktur, sedangkan *clamp jig* dirancang dari Nako 40 dan plat SS400 sebagai pengunci part dengan metode penguncian empat titik menggunakan baut M8 x 1,5 mm agar *part* tetap presisi selama proses pengelasan berlangsung. Visualisasi desain dilakukan dalam bentuk gambar 2D dan 3D untuk memudahkan proses pembuatan dan implementasi di lapangan. Selain itu, urutan pengelasan diperbaiki dengan pendekatan metode berlawanan arah, yang bertujuan untuk menyebarkan panas secara merata dan mengurangi potensi distorsi.
