## BAB V

### ANALISA DAN PEMBAHASAN

Bab V ini akan membahas mengenai tahap *analyze, improve, dan control*. Analisa ini dilakukan berdasarkan hasil pengumpulan dan pengolahan data yang berkaitan dengan kondisi dan situasi tempat pengamatan yang dilakukan pada PT. Intermedindo Forging Prima.

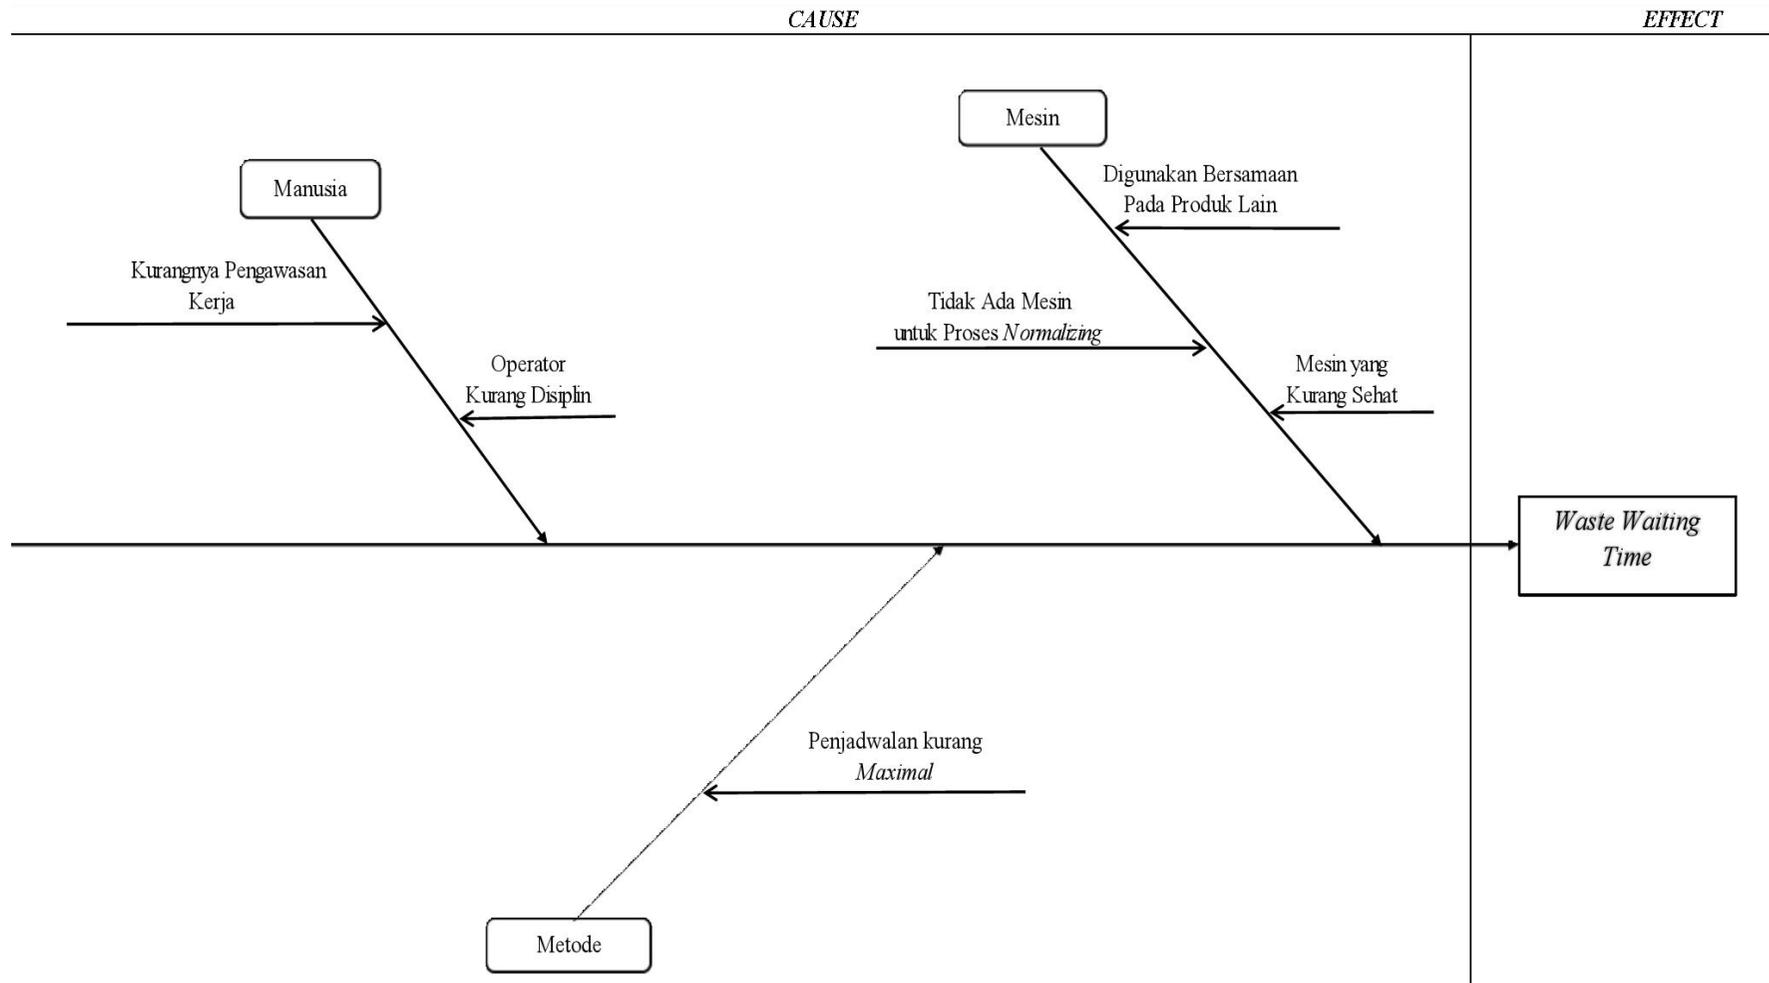
Gambar 5.1. Diagram *Fishbone* (*waste waiting*)

Berikut ini merupakan pembahasan diagram *fishbone* (*waste waiting*) dari produksi *Joint 3/8"* yang terjadi di PT. IMFP.

Hasil analisa didapatkan bahwa penyebab-penyebab yang dapat membuat terjadinya *waste waiting* produksi *Joint 3/8"* dari faktor mesin adalah mesin digunakan secara bersamaan pada produk lain, tidak ada mesin untuk proses *normalizing* dan adanya mesin yang kurang sehat. Hasil validasi penyebab-penyebab dari faktor mesin didapatkan bahwa terdapat beberapa hal tersebut ada yang menjadi potensi dalam mengakibatkan *waste waiting*. Kurangnya pengawasan kerja yang dilakukan menyebabkan penumpukan proses di stasiun kerja tersebut dan adanya indikasi kerusakan mesin yang terjadi. Mesin yang tidak dimiliki perusahaan juga dapat menghambat kinerja produksi barang tersebut akibatnya dibutuhkan pengeluaran biaya tambahan. Sebelumnya harus dilakukan pemeriksaan berkala untuk mengetahui kemampuan mesin dalam melakukan proses tersebut. Apabila dari proses produksi masih ditemukan *waste waiting* harus adanya perbaikan terhadap kemampuan mesin produksi dan cara operator dalam bekerja untuk proses produksi *Joint 3/8"* agar menghasilkan proses kerja yang lancar.

Penyebab *waste waiting* pada produk *Joint 3/8"* dari hasil diskusi dan wawancara didapatkan bahwa faktor penyebab kedua yaitu metode yang dapat menyebabkan terhambat proses produksi adalah penjadwalan kurang *maximal*. Penjadwalan yang dimaksud seperti pengiriman produk dari stasiun kerja satu ke mesin yang lain, pengiriman produk ke *external* perusahaan, dan perawatan mesin produksi tersebut.

Penyebab *waste waiting* pada produk *Joint 3/8"* dari hasil diskusi dan wawancara didapatkan bahwa faktor manusia yang dapat menyebabkan *waste waiting* adalah kurangnya pengawasan kerja dan operator kurang disiplin. Dari hasil validasi penyebab cacat didapatkan bahwa dari kedua kejadian tersebut ada yang menjadi potensi dalam mengakibatkan *waste waiting*. Sebelum jalannya proses produksi di *forging* dan *sandblast* maka operator atau karyawan harus memastikan mesin dalam keadaan baik. Selanjutnya pada saat proses tersebut perlu dilakukan pengawasan secara berkala baik PPIC dan kepala bagian tersebut agar operator dan mesin dapat bekerja dengan baik dan benar.

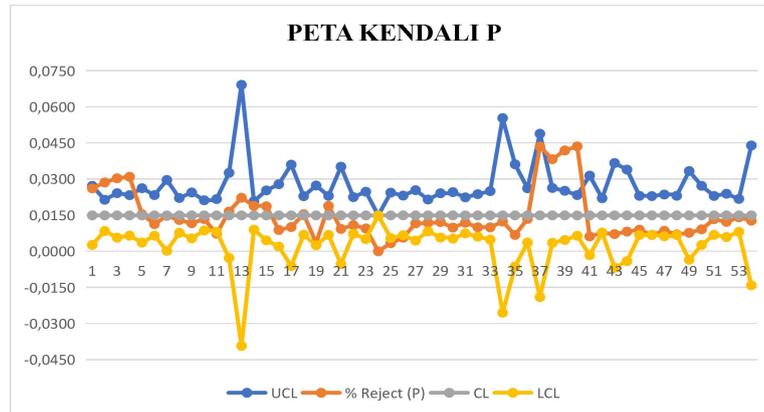
Gambar 5.2. Grafik Peta Kendali P Uji Kestabilan Proses

Hasil proses pada produksi *Joint 3/8"* untuk kondisi saat ini dinyatakan belum terkendali dan stabil karena proporsi (P) masih ada yang berada diluar batas kendali *Upper Control Limit* ( UCL) dan *Lower Control Limit* ( LCL). Dari grafik yang dihasilkan terlihat ada data yang keluar yaitu pada bulan Januari dan Agustus. Cacat pada bulan tersebut termasuk cukup tinggi dari pada bulan-bulan lainnya, hal ini dapat disebabkan karena adanya karyawan baru yang belum memiliki keahlian dibagian produksi, sehingga perlu dilakukan *training* terlebih dahulu oleh kepala bagian produksi kepada karyawan baru. Selain itu juga cacat disebabkan karena kesalahan *setting dies* atau alat pencetakan material diproses produksi yang membuat produk tidak sesuai spesifikasi dan dinyatakan *defect*. Beberapa faktor yang terjadi membuat jumlah *defect* pada bulan Januari dan Agustus pada produksi *Joint 3/8"* menjadi tidak terkontrol.

menggunakan *control chart* atribut. *Control chart* yang digunakan yaitu berupa *P-Chart*. Pengujian kestabilan proses dengan Peta Kendali P sehingga dapat mengurangi variasi khusus proses. Berikut adalah *P-Chart* Uji kestabilan proses sebelum perbaikan pada produk *Joint 3/8"*.

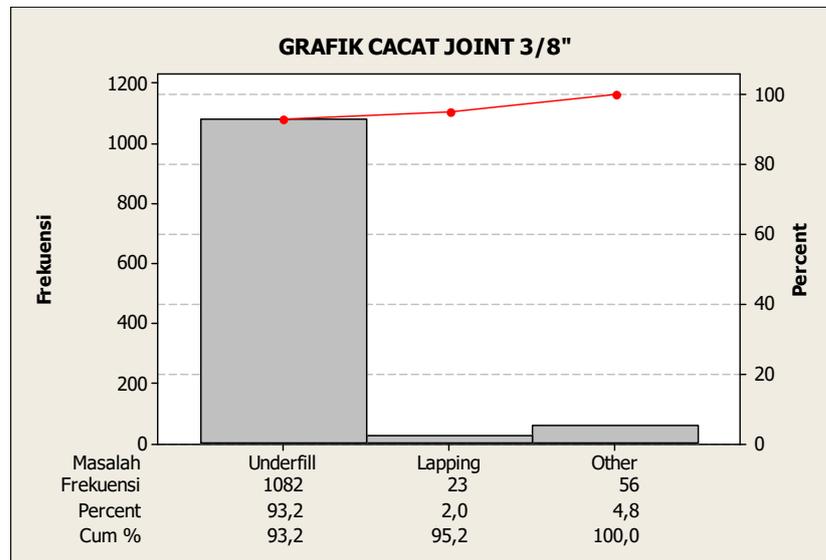
Gambar 5.3. Diagram Pareto Cacat *Joint 3/8"*

Diagram pareto memiliki fungsi untuk mengetahui tingkat prioritas cacat yang terjadi pada suatu stasiun kerja. Dalam penelitian ini, bagian produksi yang menjadi objek penelitian yang didapatkan adalah hasil produk cacat yang terjadi pada bagian tersebut. Berdasarkan hasil data perhitungan diagram pareto diatas, maka peneliti menetapkan jenis cacat *Joint 3/8"* yang paling dominan adalah *Underfill*, ditemukan sebanyak 1082 pcs yang merupakan rekapitulasi jumlah cacat dari bulan Januari hingga Oktober tahun 2020. Jenis cacat dominan sering terjadi dapat disebabkan oleh metode kerja, perubahan suhu, mesin yang digunakan dan dapat disebabkan oleh kesalahan operator pada saat proses kerja. Cacat yang terjadi dapat mempengaruhi kualitas produk serta cacat yang terjadi dapat menyita waktu yang cukup lama untuk melakukan perbaikan cacat tersebut dan mempengaruhi produktivitas pada bagian produksi.

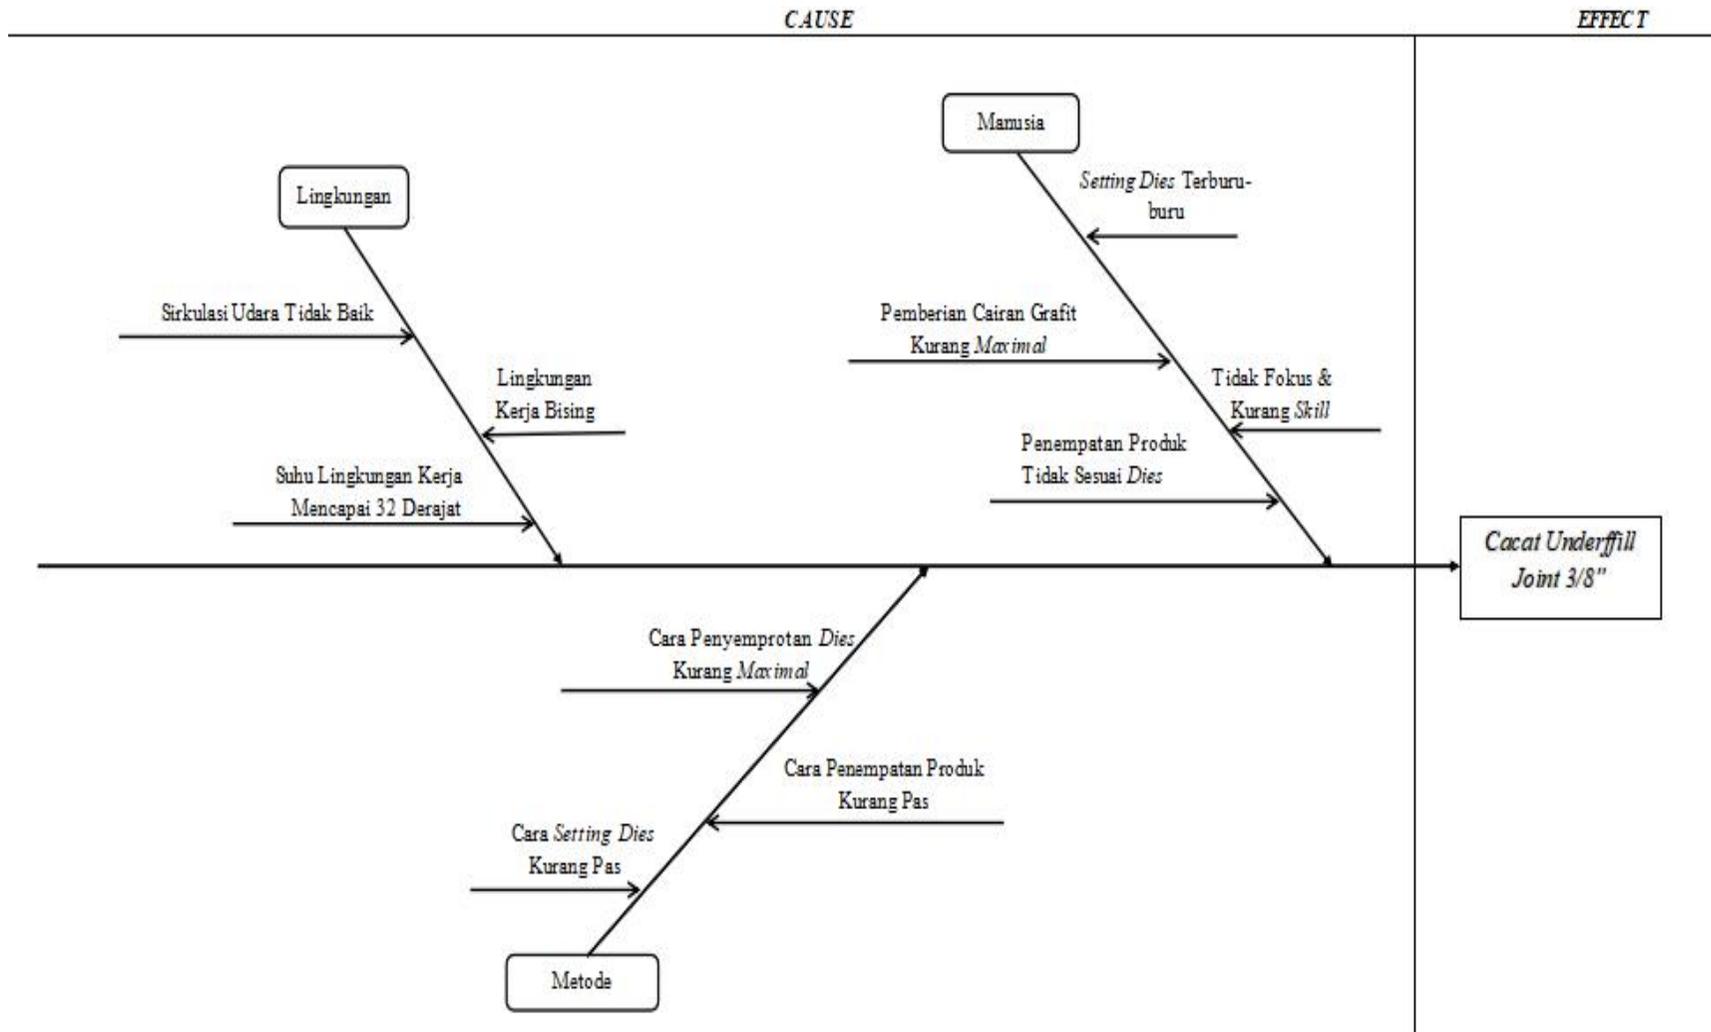
Gambar 5.4. Diagram *Fishbone* (waste defect) Joint 3/8"

Analisis *Fishbone* digunakan untuk mengklasifikasikan berbagai potensi penyebab masalah atau topik dengan cara yang mudah dipahami. Faktor-faktor yang dianalisa adalah faktor manusia, material, mesin, metode, dan lingkungan. Penyebab cacat *Joint 3/8"* yang paling dominan yaitu *Underfill*. Berikut ini merupakan pembahasan diagram *fishbone* dari jenis cacat *Joint 3/8"* yang terjadi di PT. IMFP.

Penyebab cacat *underfill* pada produk *Joint 3/8"* dari hasil diskusi dan wawancara didapatkan bahwa faktor manusia yang dapat menyebabkan cacat *underfill* adalah setting *dies* terburu-buru, pemberian cairan grafit kurang *maximal*, tidak fokus dan kurang *skill*, penempatan produk tidak sesuai *dies*. Dari hasil validasi penyebab cacat didapatkan bahwa dari keempat kejadian tersebut ada yang menjadi potensi dalam mengakibatkan produk cacat. Sebelum jalannya proses produksi di *forging* maka operator atau karyawan harus memastikan setting alat *dies* sudah sesuai dengan SOP. Pada saat setelah proses *heating*, material produk memasuki proses bending dengan menggunakan mesin press 100 ton. Pengambilan produk dari *conveyor* kemudian dimasukkan ke mesin *forging* dengan mesin press 1000 ton. Sebelum memasukan material untuk dicetak, operator perlu memberikan cairan *gravit*, dimana cairan ini yang diberikan kurang *maximal*. Selanjutnya pada saat penempatan atau memasukan ke *dies*, produk tidak sesuai atau miring. setelah proses tersebut dilakukan yang membuat operator melakukan kerja yang kurang *maximal* dikarenakan operator tidak fokus dan kurangnya *skill* yang dimilikinya.

Penyebab cacat *underfill* pada produk *Joint 3/8"* dari hasil diskusi dan wawancara didapatkan bahwa faktor penyebab kedua yaitu metode yang dapat menyebabkan cacat *underfill* adalah cara penyemprotan *dies* kurang *maximal*, cara penempatan material produk kurang pas, dan cara setting *dies* kurang pas. Hasil validasi penyebab cacat dari faktor metode didapatkan bahwa terdapat potensi penyebab utama adalah kurangnya ketelitian operator dalam setting *dies* pada mesin *forging* yang ada distasiun kerja tersebut. Sebelumnya perlu dilakukan pemeriksaan berkala untuk mengetahui kualitas hasil cetakan *forging* yang baik dan sesuai dengan standard konsumen. Apabila dari hasil produksi masih ditemukan kecacatan perlu adanya perbaikan terhadap kemampuan dan cara operator dalam bekerja untuk proses produksi *Joint 3/8"* agar tidak mengakibatkan cacat *underfill*.

Penyebab cacat *underfill* pada produk *Joint 3/8"* dari hasil diskusi dan wawancara didapatkan bahwa faktor penyebab ketiga yaitu lingkungan yang dapat menyebabkan cacat *underfill* adalah sirkulasi udara tidak baik, lingkungan kerja bising, suhu lingkungan kerja mencapai 32 derajat. Dari penyebab-penyebab tersebut tidak ada yang berpotensi menjadi penyebab utama dalam cacat *underfill*. Namun bisa saja dengan kondisi tersebut dapat mempengaruhi kinerja operator atau karyawan saat bekerja.
