LAPORAN AKHIR PENELITIAN PERGURUAN TINGGI

IMPLEMENTASI PENANDA DAN SIMBOL SEBAGAI SARANA IDENTIFIKASI GEDUNG UPT LABKESDA TANGERANG SELATAN

**PROGRAM STUDI ARSITEKTUR
INSTITUT TEKNOLOGI INDONESIA
SERPONG
FEBRUARI 2021**

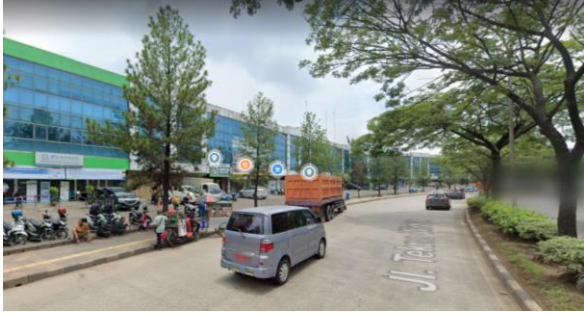
| No | Gambaran Lingkungan | Kondisi Eksisting |
|---|---|---|
| 1 | | <ul style="list-style-type: none"> • Kondisi pepohonan yang ada di sisi kiri jalur ini cenderung tidak serimbun jalur seberangnya karena jenis pohon yang digunakan berbeda. Suasana lingkungan cenderung terasa lebih terang. • Sepanjang sisi kiri terdapat barisan bangunan ruko yang mudah terlihat dari jalan. • Permukaan jalan cenderung menurun dan membelok ke arah kanan, menyebabkan pengemudi cenderung waspada dan fokus terhadap kondisi jalan. |

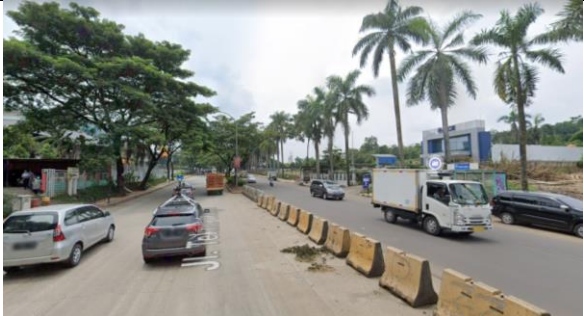
| No | Gambaran Lingkungan | Kondisi Eksisting |
|---|---|---|
| 2 | | <ul style="list-style-type: none"> • Pagar akses menuju UPT Labkesda pada sisi kiri cenderung sulit terlihat dan cenderung tidak menarik perhatian pengguna jalan. • Minimnya penanda disekitar pagar tersebut dan rimbunnya pohon dan vegetasi yang ada membuat akses menuju UPT Labkesda tidak menonjol dan tersamar. • Elevasi tapak yang tinggi makin menyulitkan pengamat untuk melihat dan mengidentifikasi bangunan UPT Labkesda. |

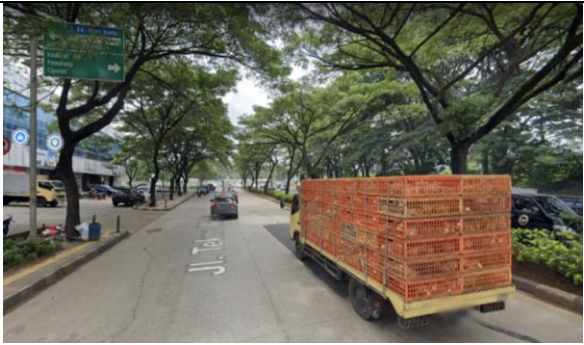
| No | Gambaran Lingkungan | Kondisi Eksisting |
|---|---|---|
| 3 | | <ul style="list-style-type: none"> • Setelah melewati UPT Labkesda, terlihat dengan mudah dan jelas bangunan gedung Trakindo dan ruko. Tidak adanya pagar dan elevasi tapak yang rendah serta bangunan yang tinggi mendukung mudahnya identifikasi oleh penggunaan jalan. • Penanda yang ada di bangunan-bangunan tersebut juga mudah terlihat dan dikenal. • Barisan pohon yang rimbun seolah membentuk pengarah sekaligus pembatas yang menaungi bagian jalan ini. |

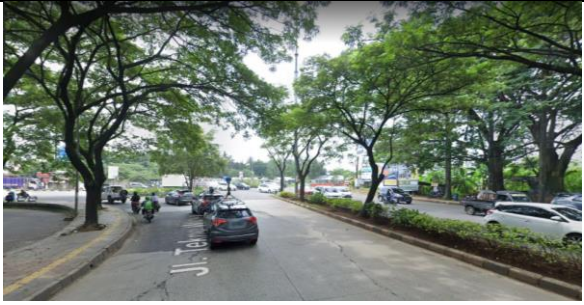
| No | Gambaran Lingkungan | Kondisi Eksisting |
|---|---|---|
| 4 | | <ul style="list-style-type: none"> • Kendaraan cenderung melambat dan membentuk antrian menjelang persimpangan. • Terdapat median berbentuk segitiga yang mengarahkan kendaraan ke kiri (arah BSD) dan lurus lalu berbelok ke kanan (arah Jalan Puspipetek Raya). • Kondisi lalu lintas di persimpangan tersebut cukup padat karena dilalui juga oleh kendaraan dari arah BSD yang menuju jalan Tekno Widya. |

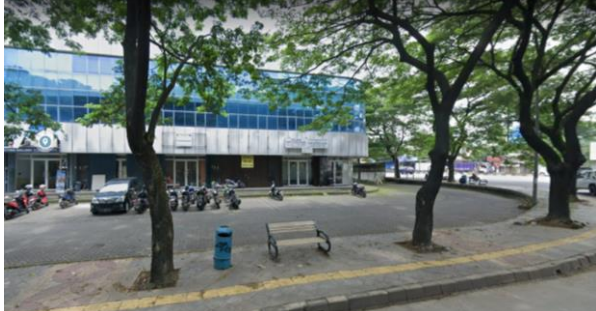
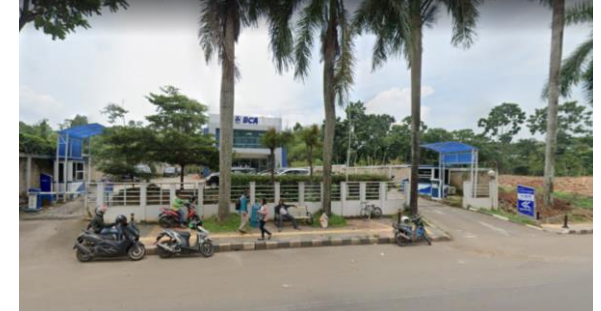
| <p style="text-align: center;">A. Gedung Ruko dekat Persimpangan</p> | <p style="text-align: center;">B. Bank BCA</p> |

| <ul style="list-style-type: none"> • Bangunan ruko dua lantai, berbentuk kotak memanjang. Menggunakan kaca film biru dan ACP pada fasad. • Pandangan pengamat relatif bebas, tidak ada pagar dan tidak terganggu pepohonan di depannya. • Elevasi tapak hampir sama dengan evelasi jalan. | <ul style="list-style-type: none"> • Bangunan kantor dua lantai, berbentuk kotak. Menggunakan kaca film biru dan ACP pada fasad. • Pandangan pengamat sedikit terhalang pagar. Pohon palem yang ada tidak mengganggu pandangan dari jalan. • Elevasi tapak lebih tinggi dari evelasi jalan. |

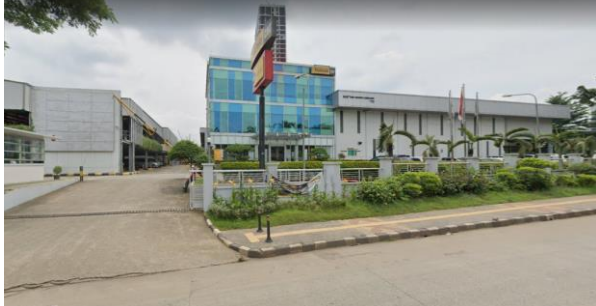
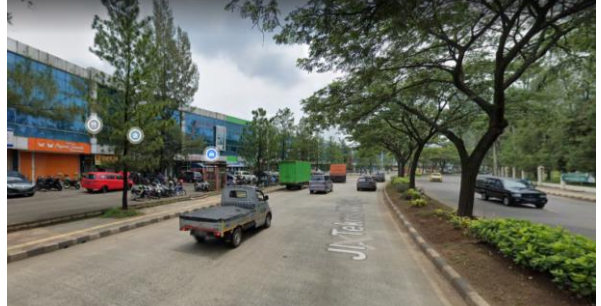
| <p style="text-align: center;">C. Gedung Trakindo</p> | <p style="text-align: center;">D. Gedung Ruko</p> |

| <ul style="list-style-type: none"> • Bangunan kantor dua dan tiga lantai, berbentuk kotak memanjang. Menggunakan kaca film biru dan ACP serta dinding bata pada fasad. • Pandangan pengamat bebas, ada pagar tapi mengganggu pandangan. Tidak ada pepohonan tinggi di depannya • Elevasi tapak lebih tinggi dari evelasi jalan. | <ul style="list-style-type: none"> • Bangunan ruko dua lantai, berbentuk kotak memanjang. Menggunakan kaca film biru dan ACP pada fasad. • Pandangan pengamat bebas, tidak ada pagar dan pepohonan tinggi yang jaraknya dengan pohon lain cukup jauh. • Elevasi tapak cenderung sama dengan evelasi jalan. |

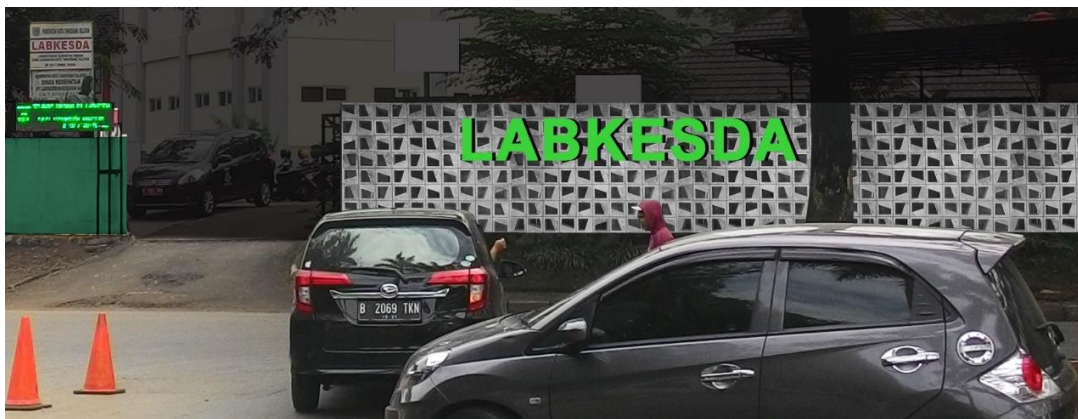
Gambar 5.1. Usulan Desain Penanda sekaligus Pagar UPT Labkesda

- Membuat penanda sekaligus papan nama UPT Labkesda yang besar dan menarik perhatian sehingga mudah dikenal dan diidentifikasi. Penanda dapat berperan pula sebagai pagar dari UPT Labkesda, sehingga pagar memiliki fungsi lebih tidak hanya sebagai pembatas tapak tapi juga berperan sebagai penanda dan papan nama. Hal tersebut harus didukung pula dengan penataan ulang vegetasi yang ada sehingga dapat tampil harmonis dan memperkuat desain penandaan yang diusulkan.

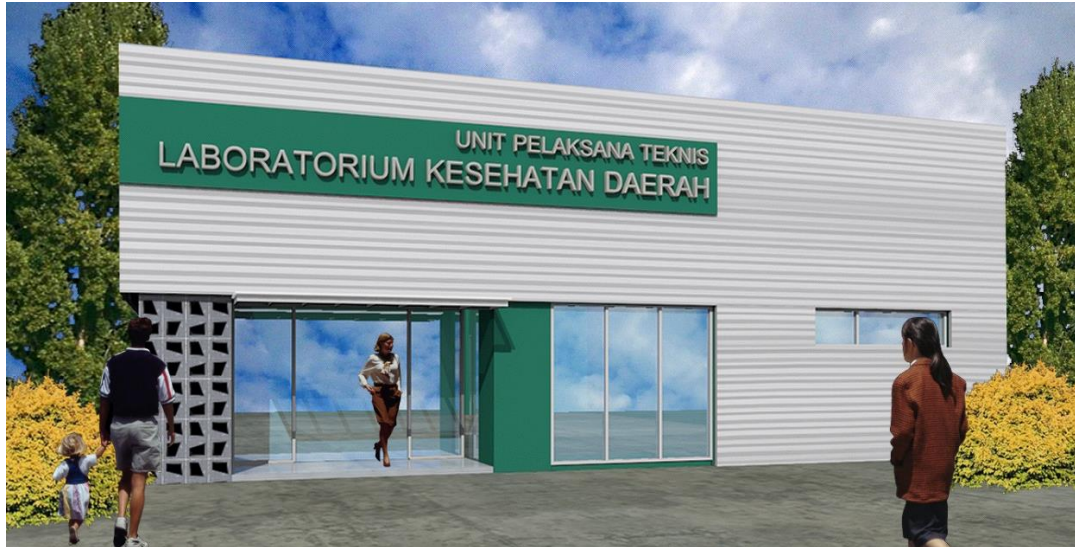
Gambar 5.2. Usulan Desain Fasad Gedung UPT Labkesda

Solusi yang diprioritaskan adalah alternatif kedua, yaitu merubah bentuk bangunan terutama fasad UPT Labkesda sebagaimana gambar berikut dibawah ini.

- Bangunan gedung UPT Labkesda yang sulit terlihat dan diidentifikasi karena elevasinya lebih rendah dari elevasi sehingga sebagian fasadnya terhalang oleh permukaan halaman parkir dapat diatasi dengan dua alternatif solusi, yaitu:
 - a. Alternatif pertama adalah dengan mengupas sebagian besar tanah padak tapak sehingga elevasi halaman parkir dapat lebih rendah dibanding elevasi lantai bangunan. Namun alternatif ini membutuhkan upaya yang tidak sedikit, terutama terkait biaya dan waktu serta keberlangsungan operasional UPT Labkesda itu sendiri.
 - b. Alternatif kedua adalah dengan merubah bentuk bangunan UPT Labkesda yang dapat berperan sebagai simbol yang merepresentasikan fungsinya sebagai bangunan fasilitas kesehatan yang penting dan strategis dalam melayani masyarakat.

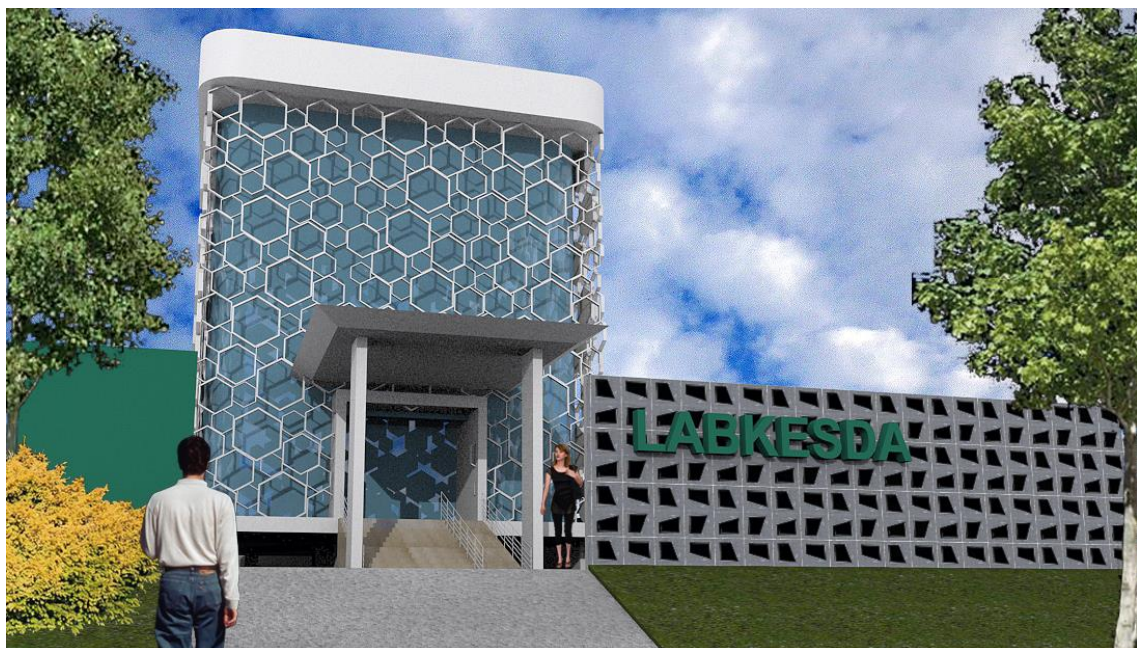
Gambar 5.3. Usulan Desain Pengembangan Gedung UPT Labkesda

Sebagai antisipasi perkembangan UPT Labkesda di masa depan, berikut diusulkan pula alternatif desain bangunan UPT Labkesda yang sudah mengakomodir penambahan ruang UPT Labkesda hingga setinggi tiga lantai.
